## Reseña Vértice Geodésico

**Número.....: 56080**  
**Nombre.....: Cotos**  
**Municipios: Villar del Olmo**  
**Provincias: Madrid**  
**Fecha de Construcción.....: 06 de julio de 1976**  
**Pilar sin centrado forzado...: 1,20 m de alto, 0,30 m de diámetro.**  
**Último cuerpo.....: 2,00 m de alto, 1,00 m de ancho.**  
**Total cuerpos.....: 2 de 2,40 m de alto.**

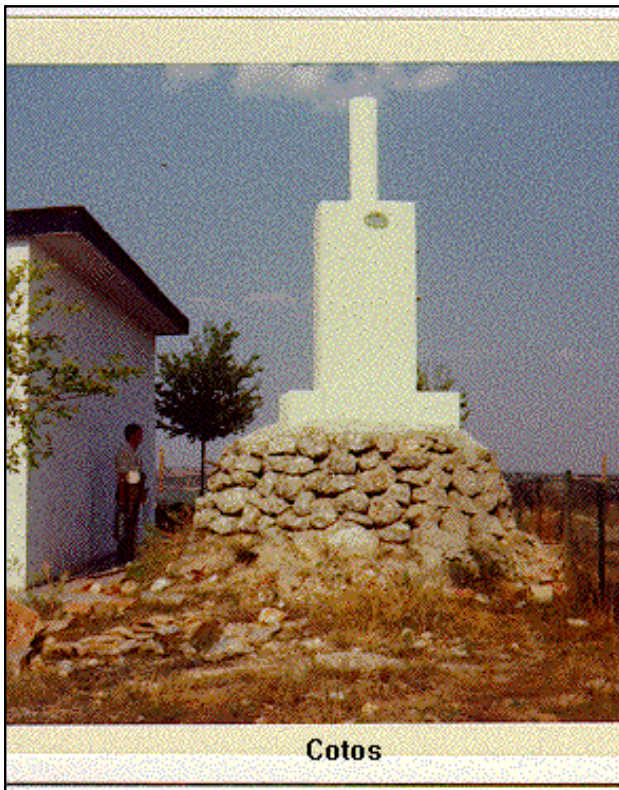
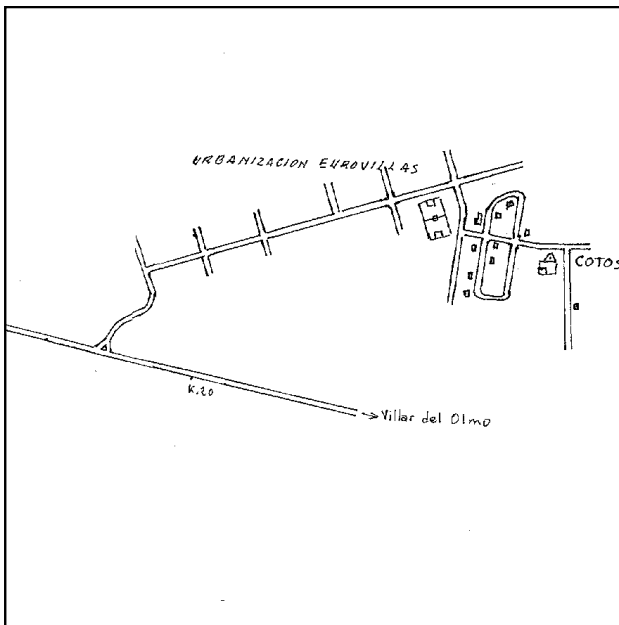
Situado en la Urbanización "Eurovillas", junto a una caseta y encima de un majano de piedra, base de la antigua señal de 1,70 m. de altura.

Desaparición de visuales. Sólo quedan las visuales a Telégrafo y a Espartosa.  
Vértice observado con GPS.
