Reseña Vértice Geodésico 10-may-2025

Número.....: 56447
Nombre.....: Coronilla
Municipios: Santa María del Val
Provincias: Cuenca
Fecha de Construcción.....: 06 de enero de 1984
Pilar sin centrado forzado...: 1,20 m de alto, 0,30 m de diámetro.
Último cuerpo.....: 5,00 m de alto, 1,00 m de ancho.
Total cuerpos.....: 1 de 5,00 m de alto.

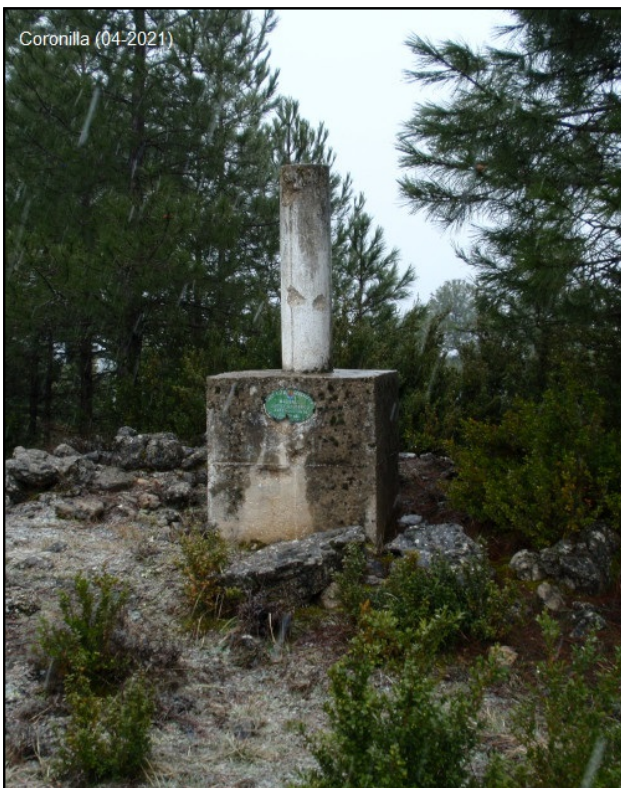
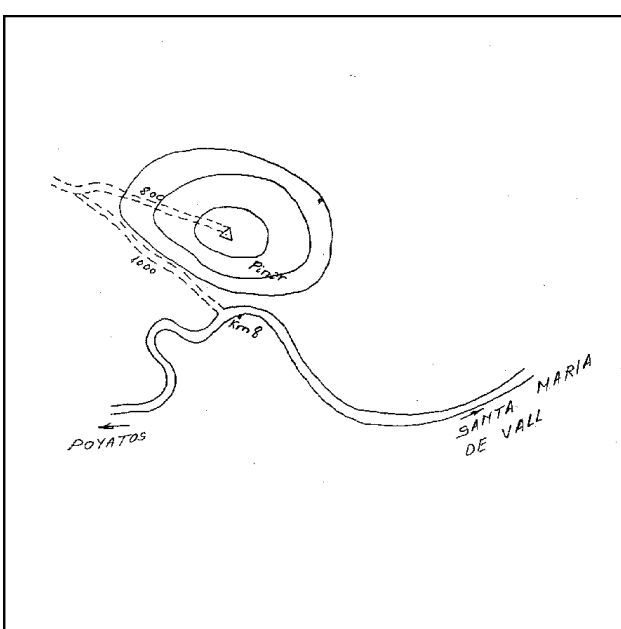
Horizonte GPS:
Está rodeado de pinos, reduciendo bastante el horizonte.

Estado: 08 de abril de 2016
Pilar: Bueno
 Informe del estado del vértice: [InfoRG.pdf](#) **Base: Bueno**
