## Reseña Vértice Geodésico

## Portillo Ramiro (jun-2013)

056822 Portillo Ramiro

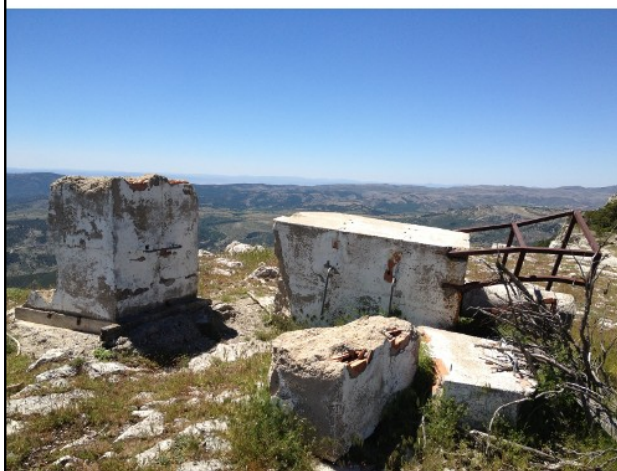
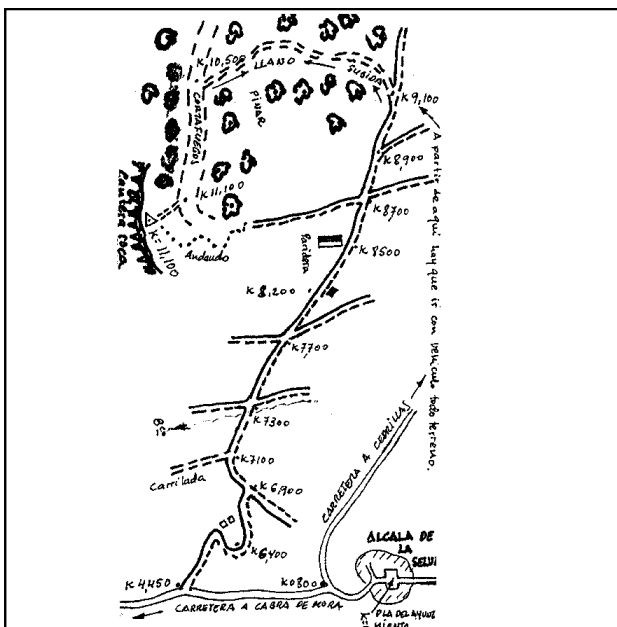
**Estado: 25 de junio de 2013**  
**Pilar: Destruído**  
 Informe del estado del Vértice: [InfoRG.pdf](#)

**Base: Destruída**
