Reseña Vértice Geodésico

Número.....: 56822
Nombre.....: Portillo Ramiro
Municipios: Alcalá de la Selva
Provincias: Teruel
Fecha de Construcción.....:
Pilar sin centrado forzado...: 1,20 m de alto, 0,30 m de diámetro.
Último cuerpo.....: 4,00 m de alto, 1,00 m de ancho.
Total cuerpos.....: 1 de 4,00 m de alto.

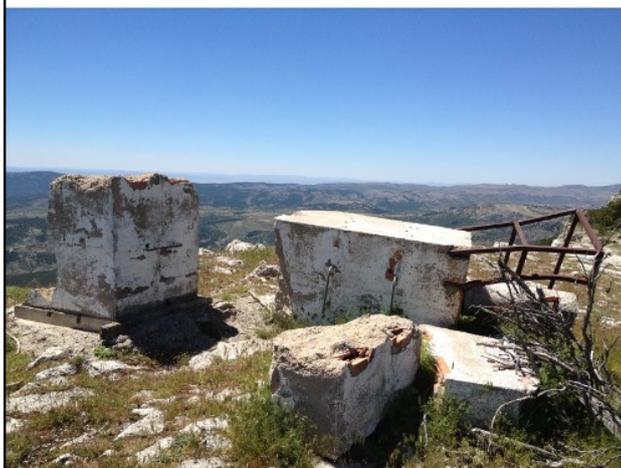
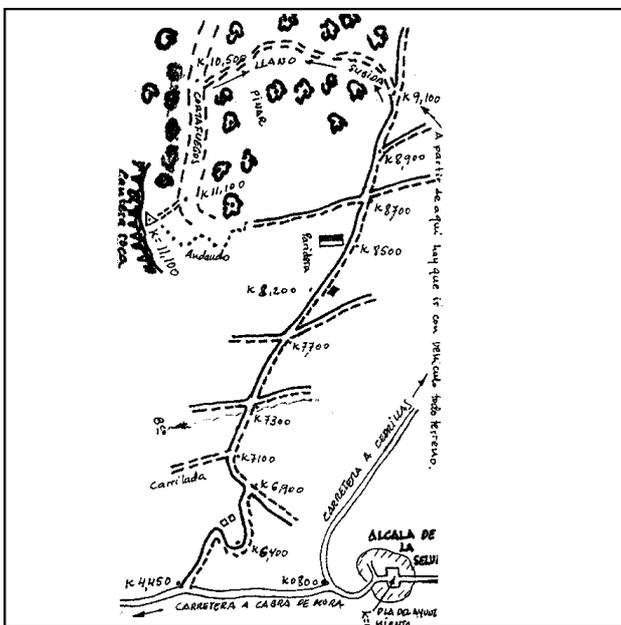
Portillo Ramiro (jun-2013)

Estado: 25 de junio de 2013

Pilar: **Destruído**
Informe del estado del Vértice: InfoRG.pdf

Base: **Destruída**
