## Reseña Vértice Geodésico

**Número.....: 57764**  
**Nombre.....: Almanzor**  
**Municipios: Zapardiel de la Ribera; Candeleda**  
**Provincias: Ávila**  
**Fecha de Construcción.....: 12 de julio de 1975**  
**Pilar sin centrado forzado...: 1,15 m de alto, 0,32 m de diámetro.**  
**Último cuerpo.....: de alto, de ancho.**  
**Total cuerpos.....: de de alto.**

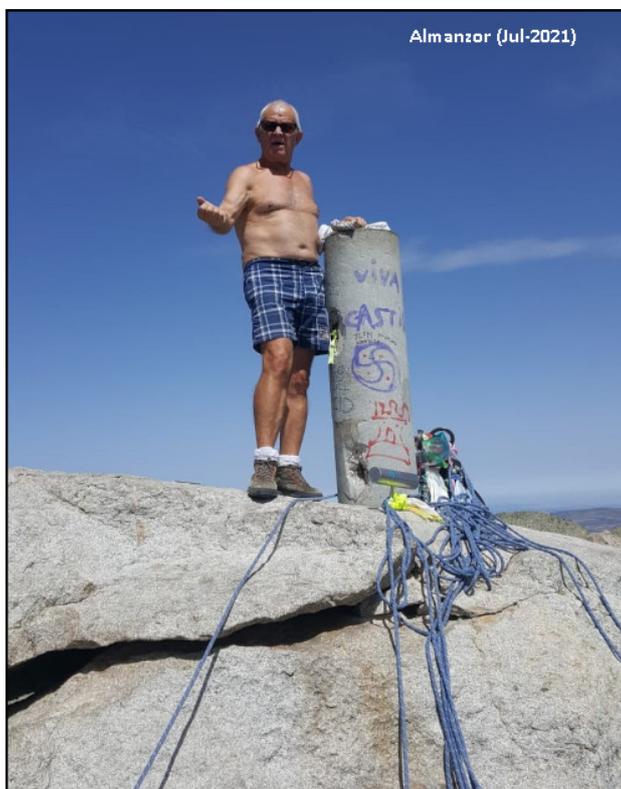
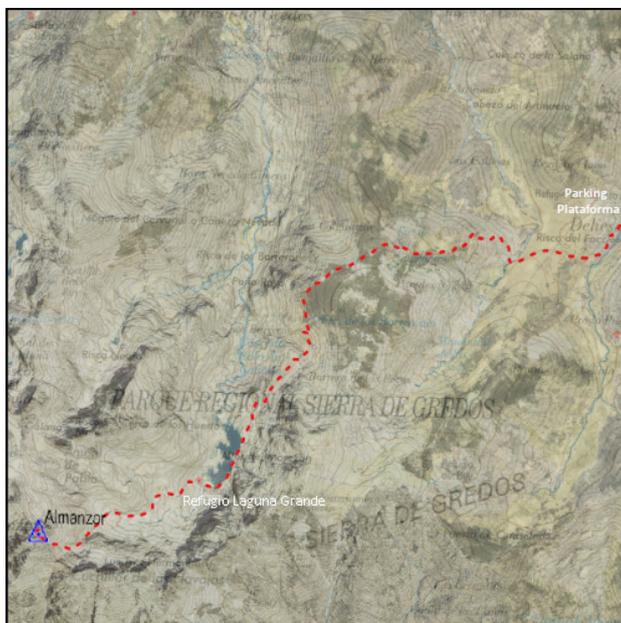
En la foto del vértice, un gran montañero disfrutando de su llegada a la cima

**Estado:** 05 de julio de 2023

**Pilar:** Deteriorado  
Informe del estado del vértice: [InfoRG.pdf](#)

**Base:** Bueno

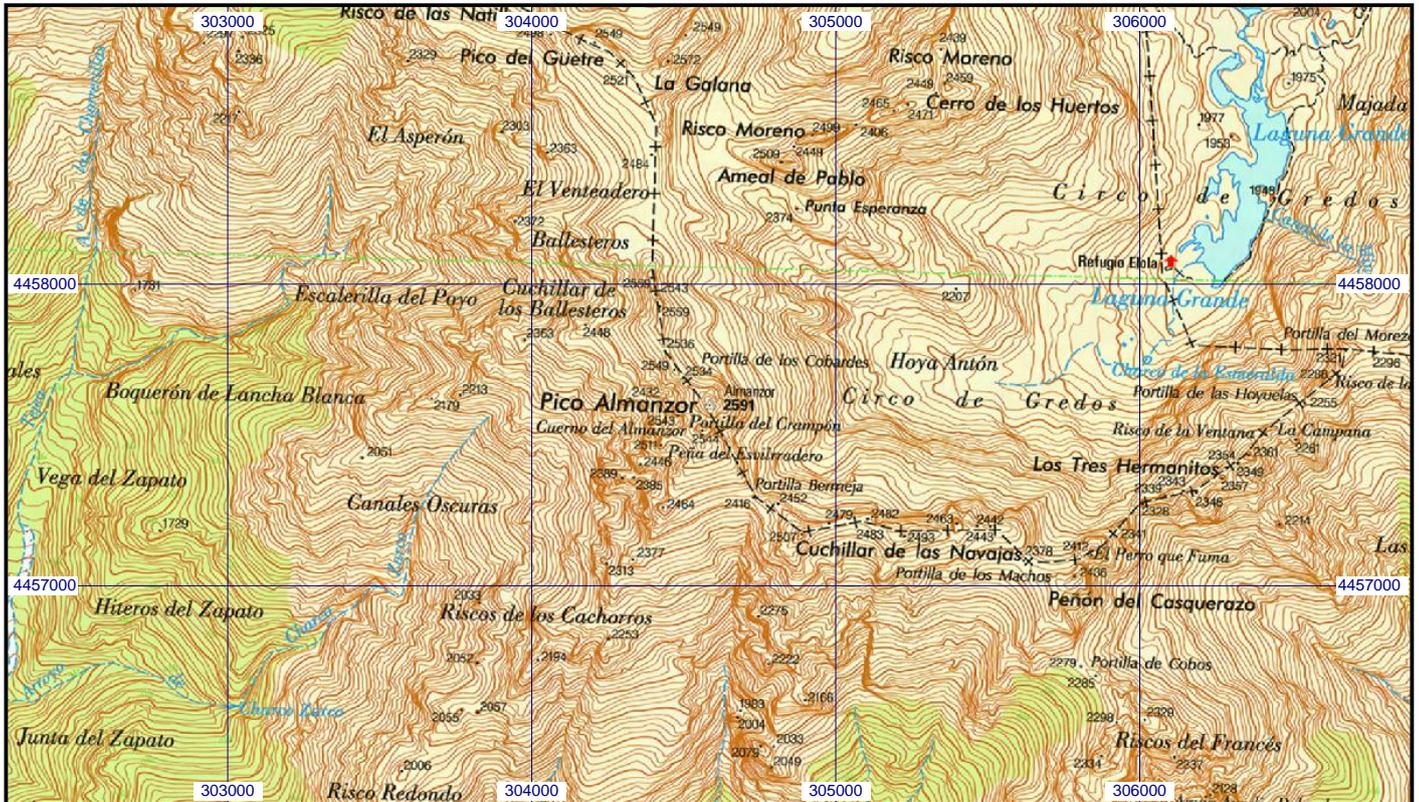
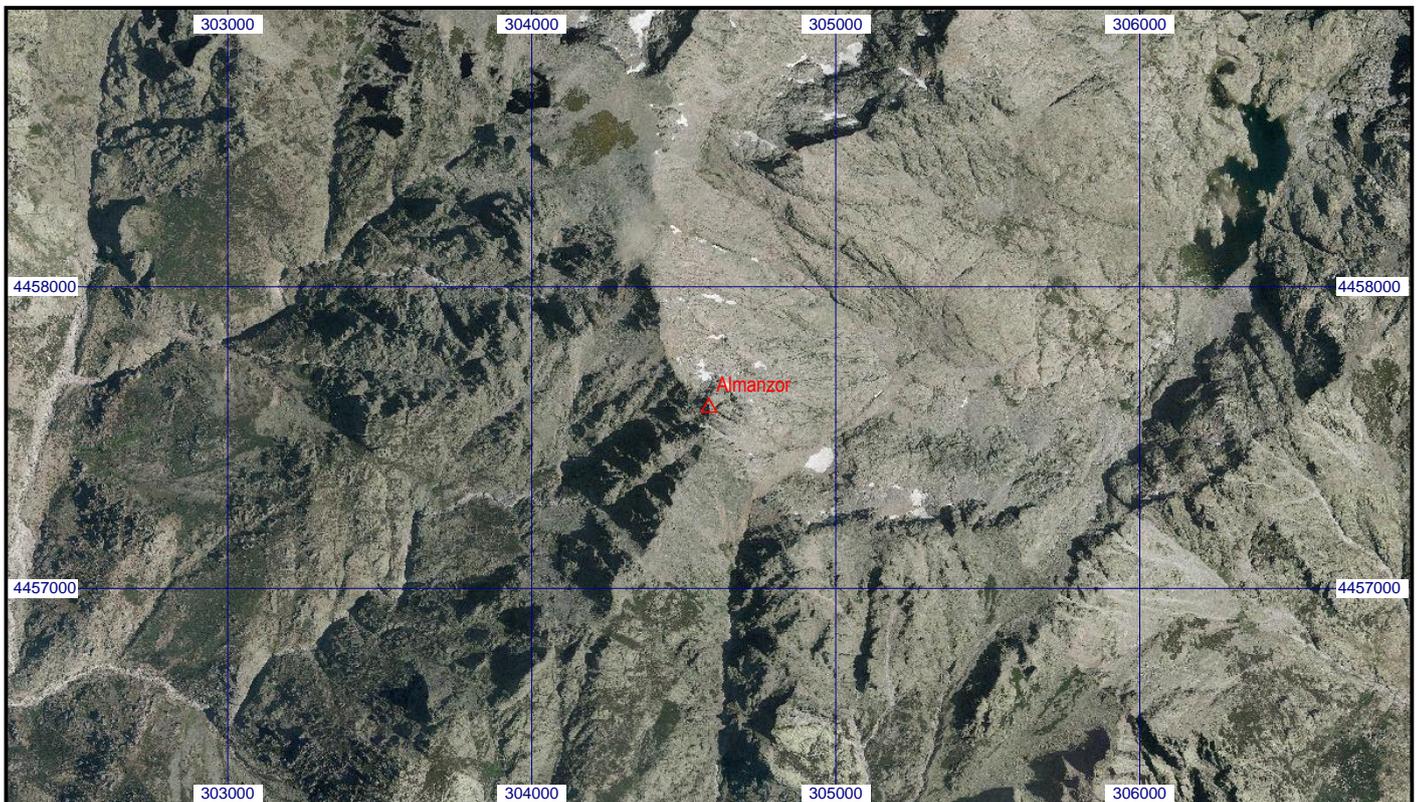
Cartografía de situación

Escala 1:25.000

057764 Almanzor

Coordenadas ETRS89. Huso 30
