# Red de Infraestructuras Geodésicas

# Reseña Vértice Geodésico

Número....: 58771
Nombre....: Modorra
Municipios: Cuenca
Provincias: Cuenca

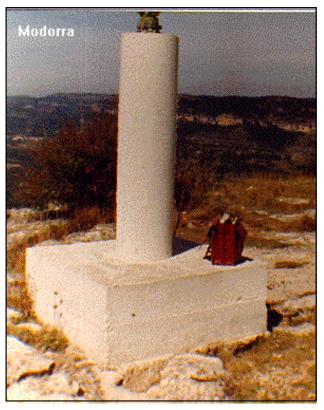
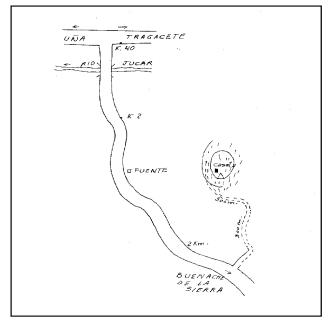
Pilar sin centrado forzado..: 1,20~m de alto, 0,30~m de diámetro. Último cuerpo......: 0,40~m de alto, 1,00~m de ancho.

Situado sobre una roca plana, en el borde S. de una loma alta y bastante llana y despejada, al S.E. de una caseta de vigilancia de incendios.

Posible sombra de una caseta de vigilancia de incendios.
