**Reseña Vértice Geodésico**

**Número.....: 60237**  
**Nombre.....: San Vicente**  
**Municipios: Hinojosa de San Vicente**  
**Provincias: Toledo**  
**Fecha de Construcción.....: 03 de junio de 1975**  
**Pilar sin centrado forzado...: 1,20 m de alto, 0,40 m de diámetro.**  
**Último cuerpo.....: 1,30 m de alto, 2,50 m de ancho.**  
**Total cuerpos.....: 1 de 1,30 m de alto.**

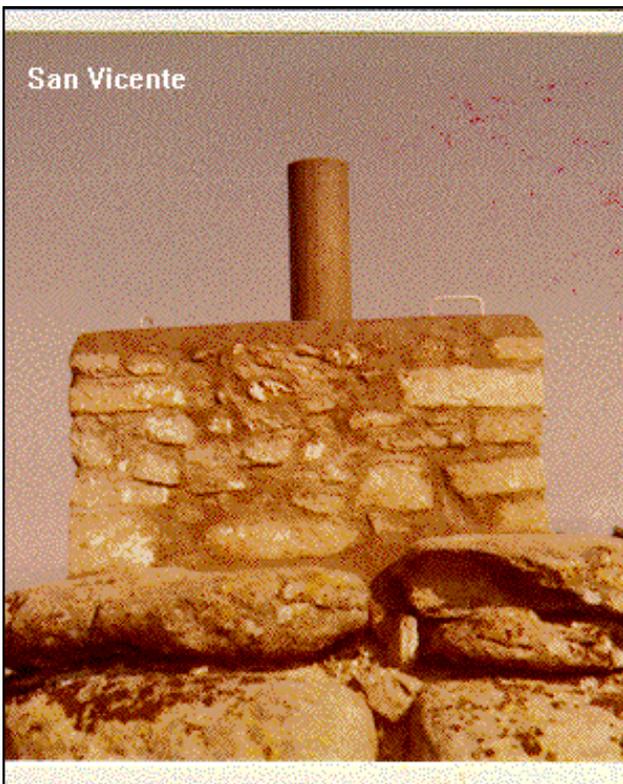
**Observaciones:**  
En la reseña aparecen los siguientes datos: Señal reglamentaria, de base prismática cuadrangular, de 2,50 m. x 2,50 m. x 2,55 m. x 2,70 m. (algo irregular) y altura variable entre 1,30 m. y 2,10 m., y encima, centrado, un pilar cilíndrico de 0,40 m. de diámetro por 1,20 m. de altura.
