Reseña Vértice Geodésico 21-jun-2025

Número.....: 60367
Nombre.....: La Dehesa
Municipios: Quismondo
Provincias: Toledo
Fecha de Construcción.....: 01 de diciembre de 1982
Pilar sin centrado forzado...: 1,20 m de alto, 0,30 m de diámetro.
Último cuerpo.....: 1,00 m de alto, 1,00 m de ancho.
Total cuerpos.....: 1 de 1,00 m de alto.

060367 La Dehesa

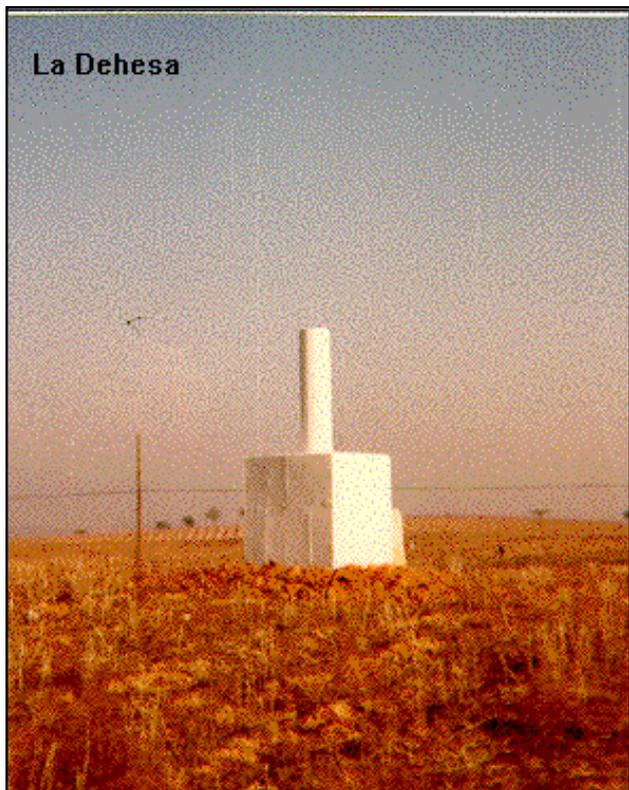
Situación:
Situado en una loma suave, en el paraje conocido como "La Dehesa", en tierra de labor.
