Reseña Vértice Geodésico

Número....: 62306

Nombre....: Campillones

Municipios: Malpartida de Plasencia

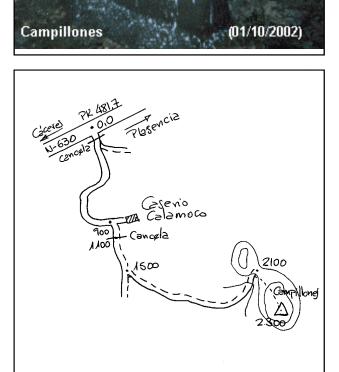
Pilar sin centrado forzado..: 1,20 m de alto, 0,30 m de diámetro. Último cuerpo....... 0,20 m de alto, 0,91 m de ancho.

Total cuerpos....... 2 de 1,10 m de alto.

Situado en la parte más destacada del cerro conocido por el Catamoco. La señal se encuentra en la mitad de la tapia de piedras que separa las fincas El Calamoco y los Campilones.

Estado: 01 de marzo de 2002 Pilar: Deteriorado Informe del estado del Vertice: InfoRG.pdf

Base: Deteriorada
