Reseña Vértice Geodésico 21-jun-2025

Número.....: 62328
Nombre.....: San Esteban
Municipios: Malpartida de Plasencia
Provincias: Cáceres
Fecha de Construcción.....: 26 de mayo de 1981
Pilar sin centrado forzado...: 1,20 m de alto, 0,30 m de diámetro.
Último cuerpo.....: 4,00 m de alto, 1,00 m de ancho.
Total cuerpos.....: 1 de 4,00 m de alto.

062328 San Esteban

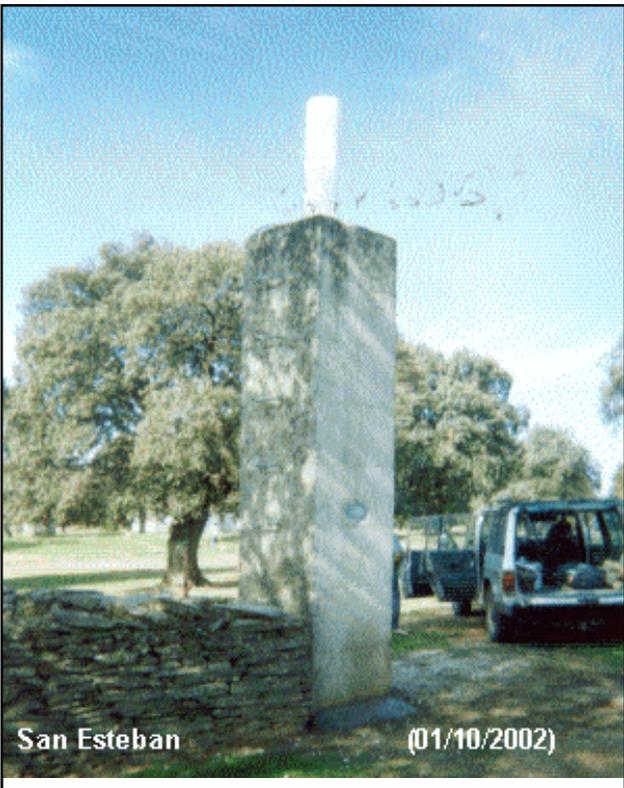
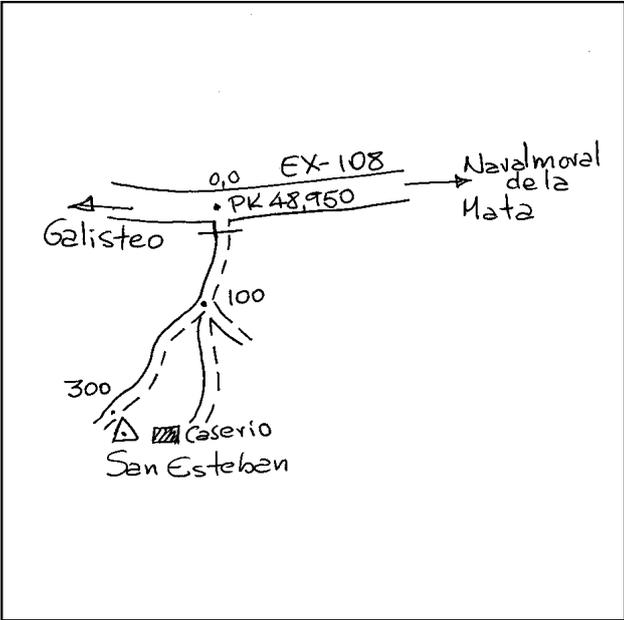
Situación:
 Situado en la parte más destacada del Cortijo de San Esteban, a pocos metros de unas chozas y en la esquina de una tapia de piedras.

Horizonte GPS:
 Despejado

Estado: 01 de marzo de 2002
Pilar: Bueno
Base: Deteriorada
 Informe del estado del vértice: [InfoRG.pdf](#)

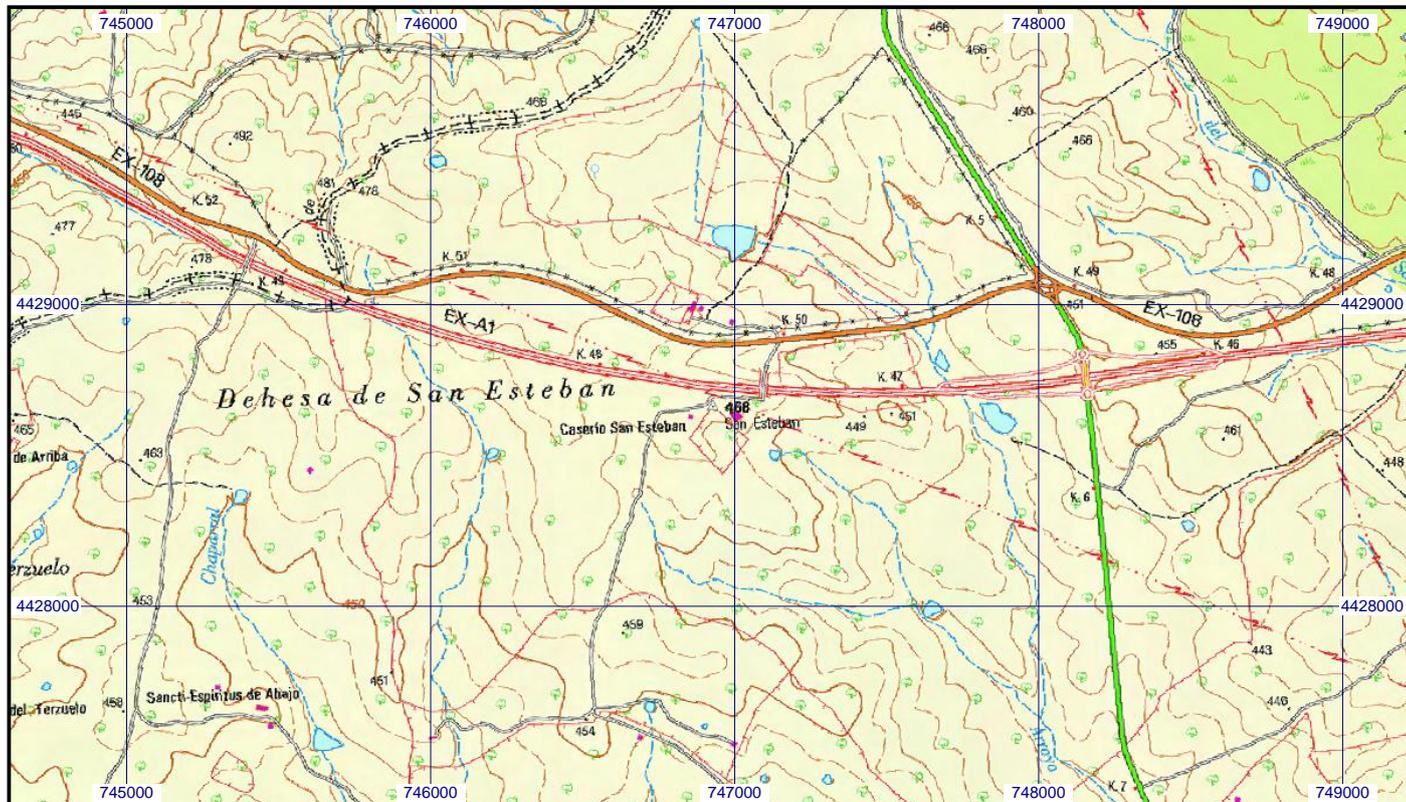
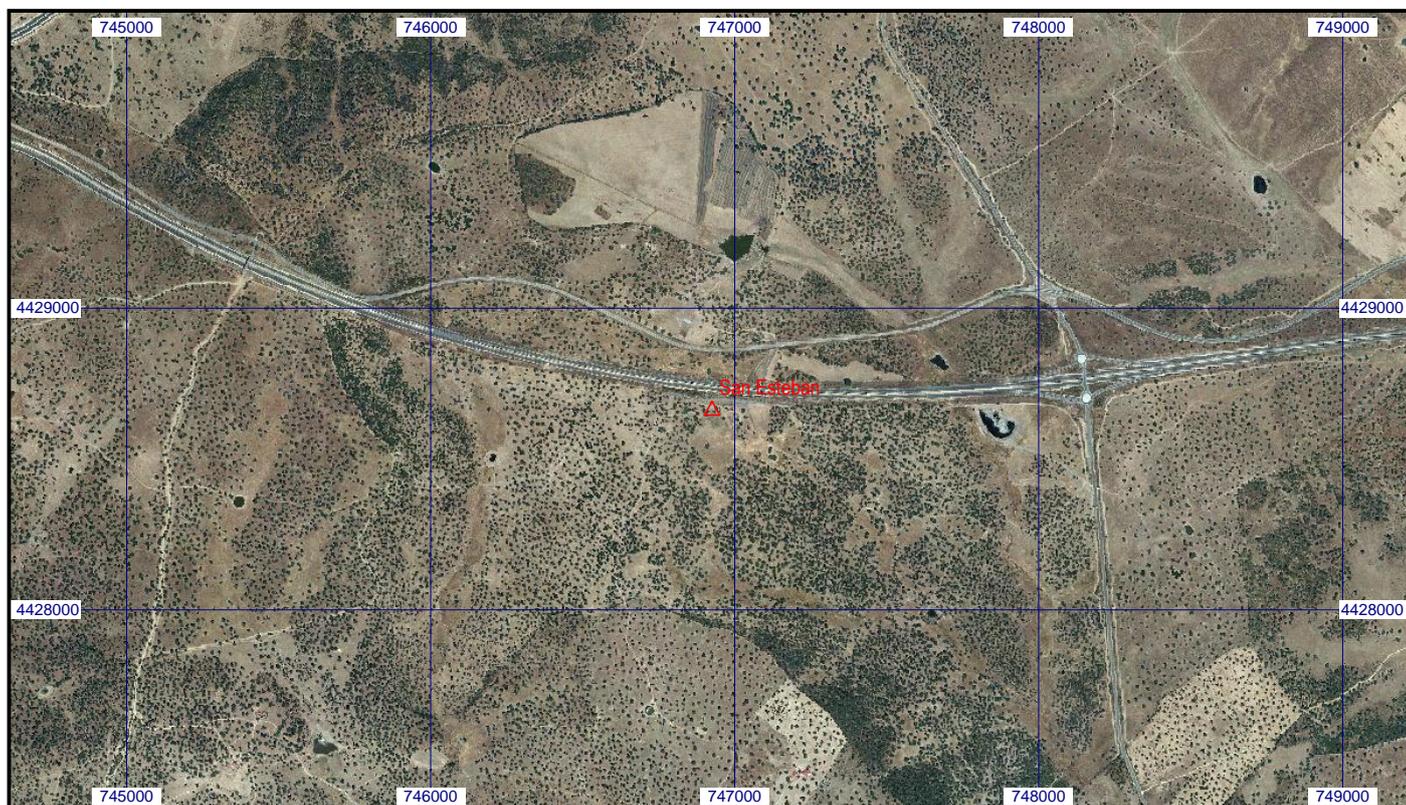
Cartografía de situación

Escala 1:25.000

Coordenadas ETRS89. Huso 29
