## Reseña Vértice Geodésico

Número.....: **62389**  
 Nombre.....: **Maribáñez**  
 Municipios: Gargüera  
 Provincias: Cáceres  
 Fecha de Construcción.....: 20 de mayo de 1981  
 Pilar sin centrado forzado...: 1,20 m de alto, 0,30 m de diámetro.  
 Último cuerpo.....: 0,50 m de alto, 0,95 m de ancho.  
 Total cuerpos.....: 2 de 1,40 m de alto.

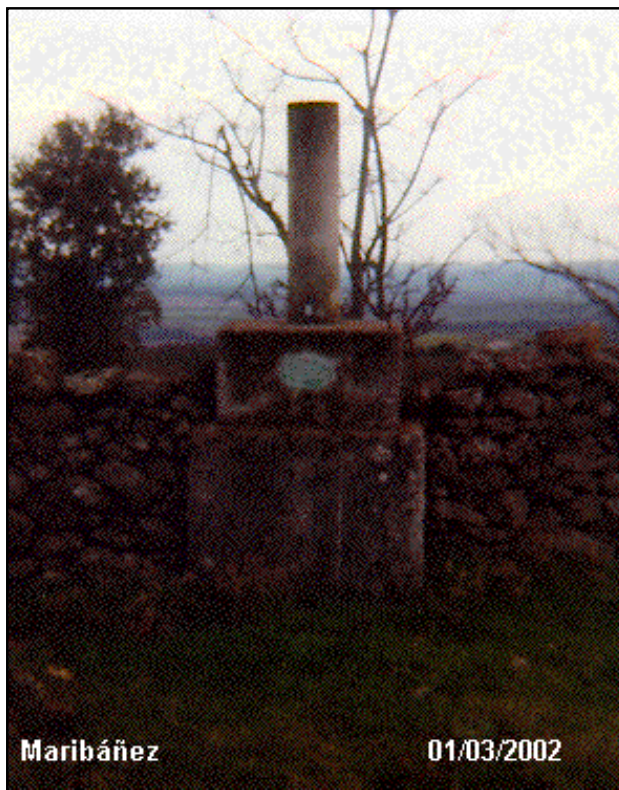
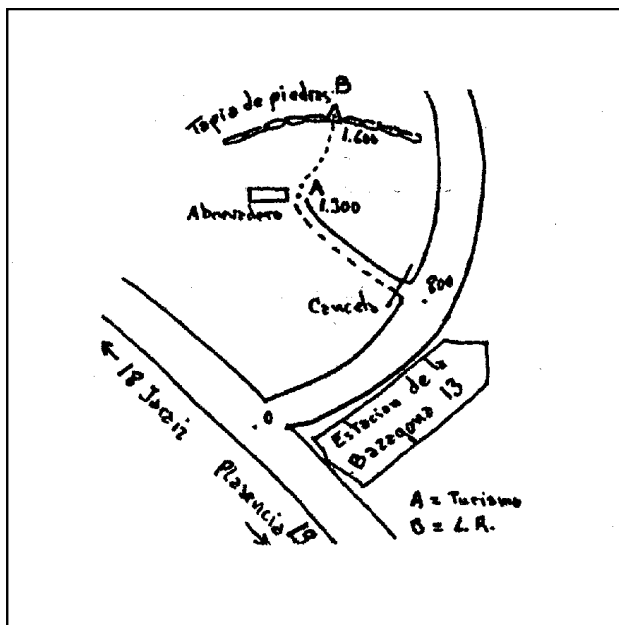
Situado en la parte más destacada del cerro Maribáñez, en mitad de una tapia de piedras que separan las fincas de Torre de Pan y Agua y Jara la Torre.

Despejado

Estado: 01 de marzo de 2002

Pilar: Deteriorado  
Informe del estado del Vértice: [InfoRG.pdf](#)

Base: Deteriorada

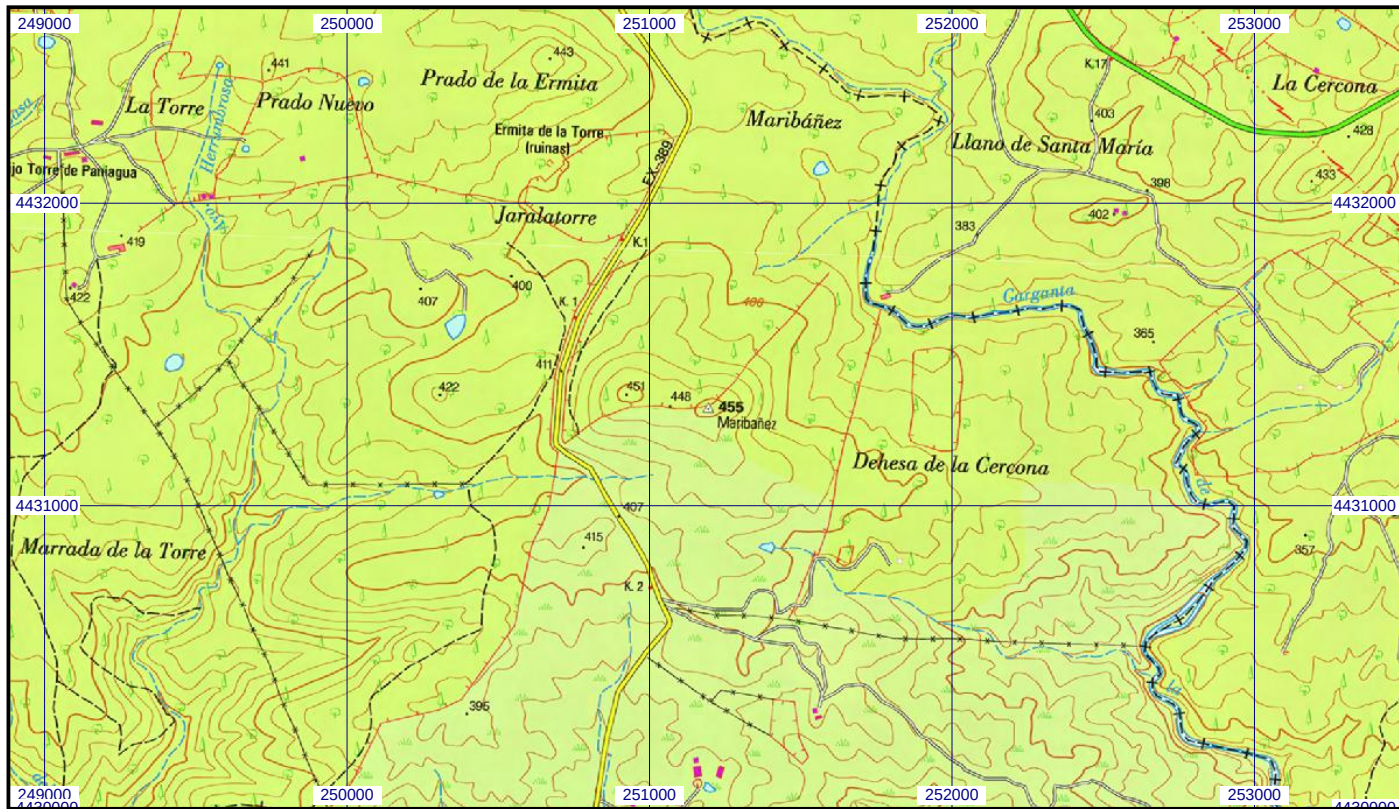
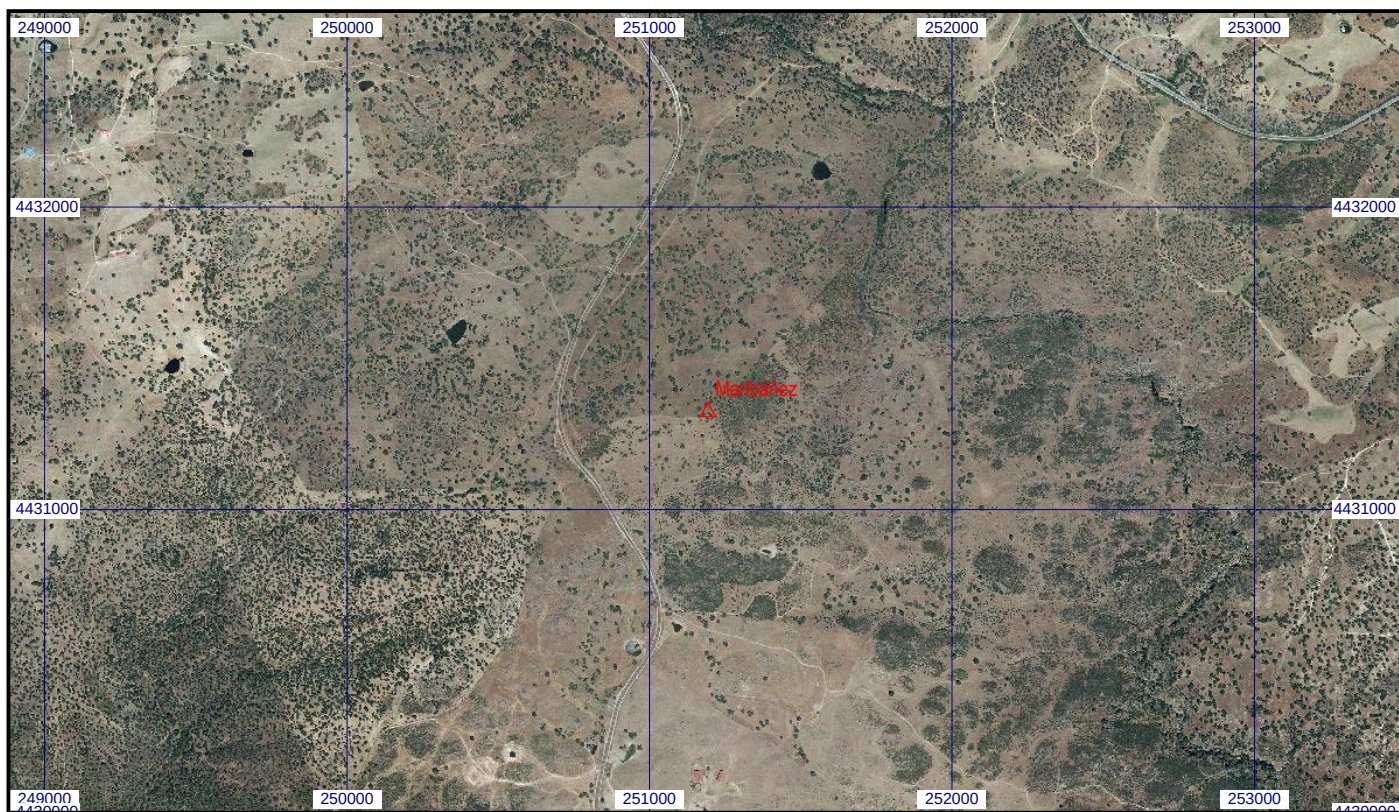
## Cartografía de situación

Escala 1:25.000

062389 Maribáñez

Coordenadas ETRS89. Huso 30
