Reseña Vértice Geodésico

Número.....: 63124
Nombre.....: San Vicente
Municipios: Ocaña
Provincias: Toledo
Fecha de Construcción.....: 01 de enero de 1983
Pilar sin centrado forzado...: 1,20 m de alto, 0,30 m de diámetro.
Último cuerpo.....: 6,00 m de alto, 1,00 m de ancho.
Total cuerpos.....: 1 de 6,00 m de alto.

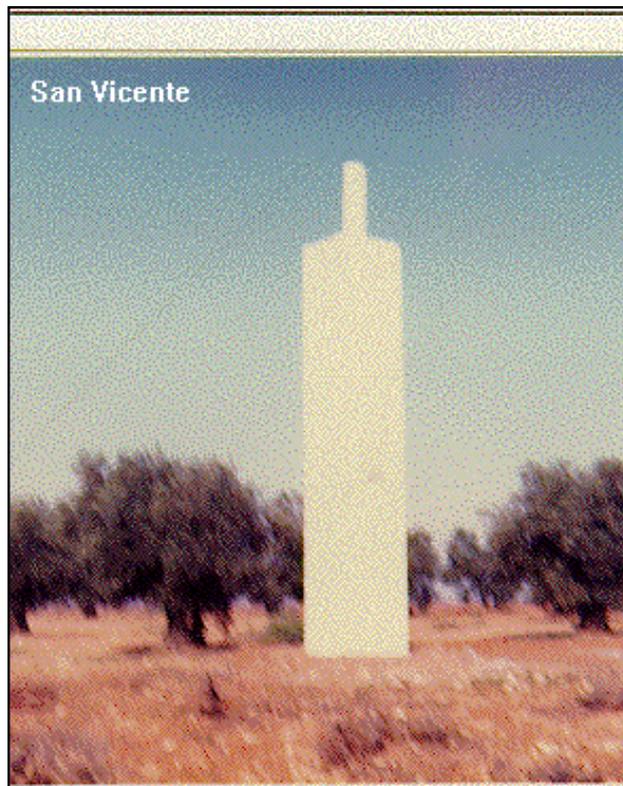
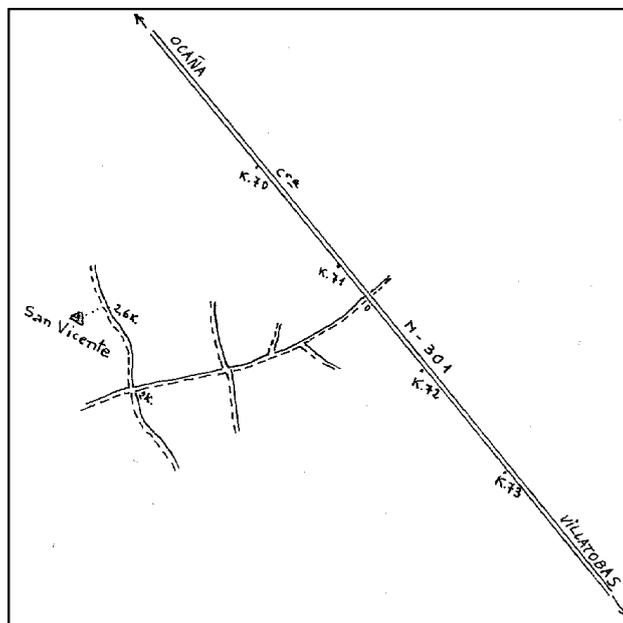
Situado en el borde E. de un olivar y en la confluencia de tres lindes correspondientes al olivar, una viña y un campo de labor.

Son necesarias las medidas de seguridad adecuadas dada la falta de escalera.

Pilar: Bueno
Informe del estado del Vértice: [InfoRG.pdf](#)

Base: Bueno
