Reseña Vértice Geodésico

**Número.....: 65120**  
**Nombre.....: Colmenita**  
**Municipios: Serradilla**  
**Provincias: Cáceres**  
**Fecha de Construcción.....: 15 de junio de 1981**  
**Pilar sin centrado forzado...: 1,20 m de alto, 0,32 m de diámetro.**  
**Último cuerpo.....: 2,50 m de alto, 1,00 m de ancho.**  
**Total cuerpos.....: 1 de 2,50 m de alto.**

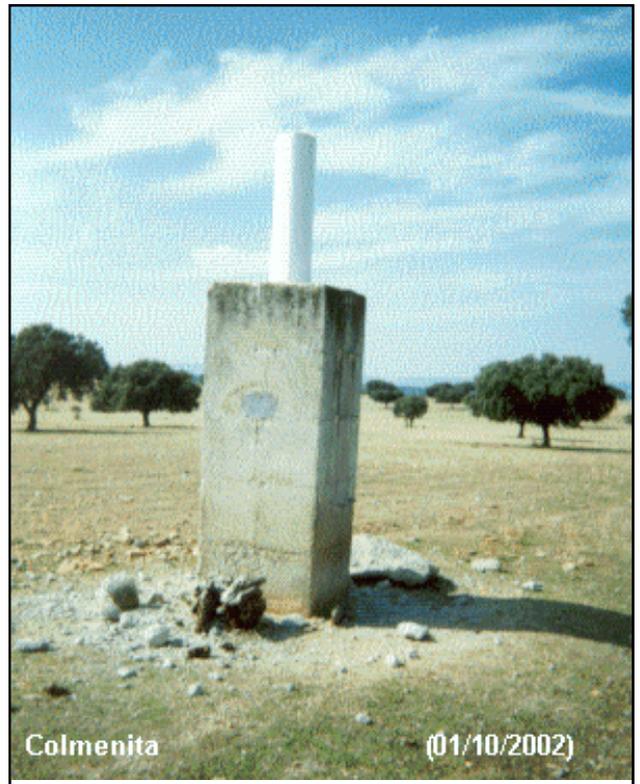
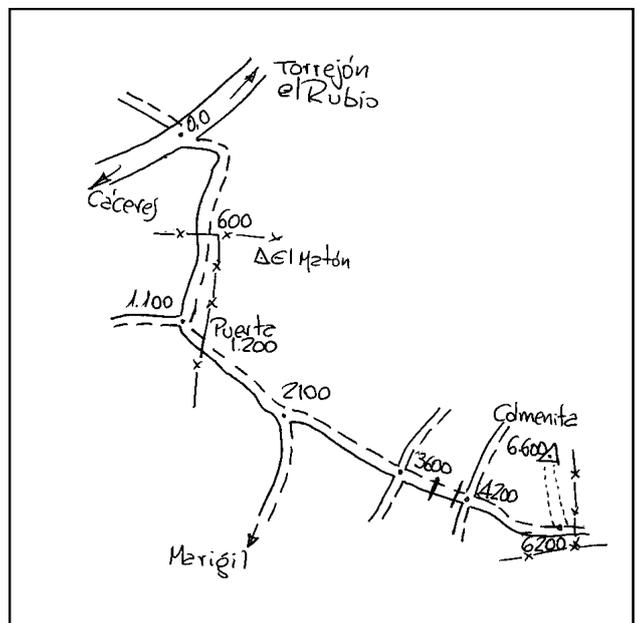
Situado en la parte más elevada de la Dehesa de Siete Carrascos, en terreno de encinas.

Pilar: Deteriorado  
Informe del estado del vértice: [InfoRG.pdf](#)

Base: Deteriorada
