## Reseña Vértice Geodésico

**Número.....: 65691**  
**Nombre.....: Viso**  
**Municipios: Cuerva**  
**Provincias: Toledo**  
**Fecha de Construcción.....: 01 de mayo de 1983**  
**Pilar sin centrado forzado...: 1,20 m de alto, 0,30 m de diámetro.**  
**Último cuerpo.....: 1,00 m de alto, 1,00 m de ancho.**  
**Total cuerpos.....: 1 de 1,00 m de alto.**

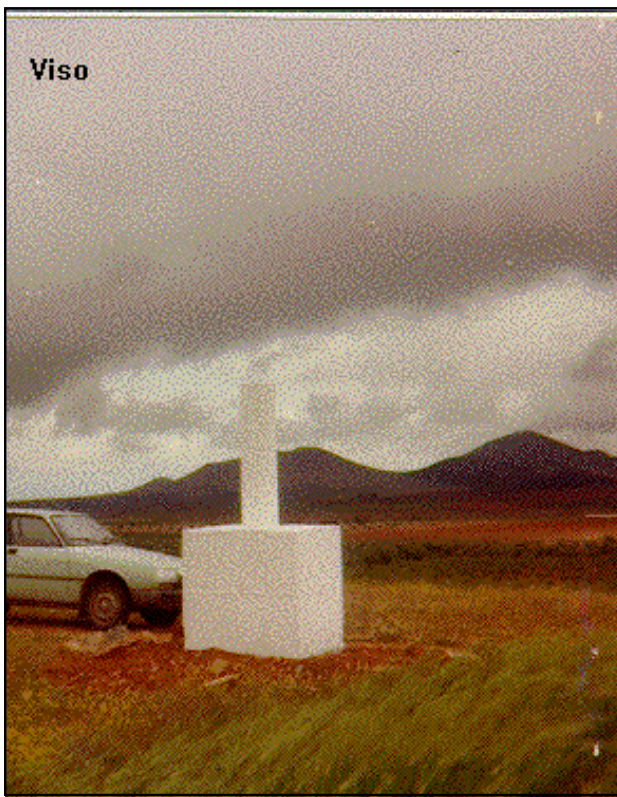
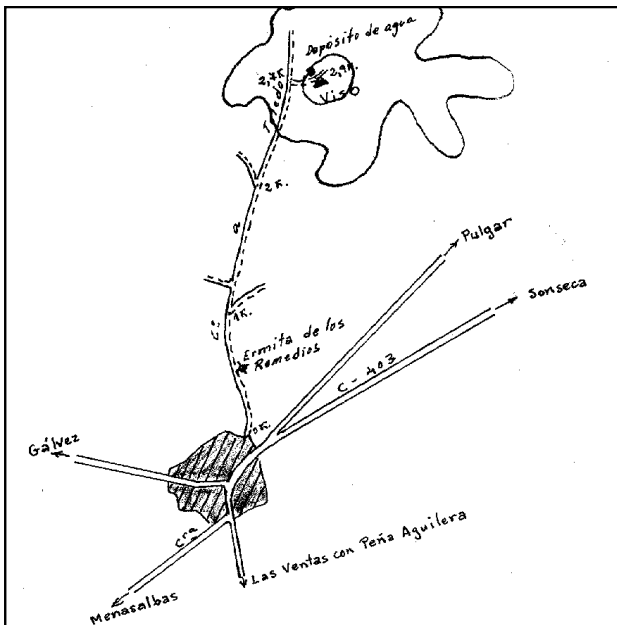
### Viso

Situado en la parte más alta del cerro denominado Viso, en el cual se halla el depósito de aguas comunal.

Desde la plaza de Cuerva, por el camino de Toledo, que pasa junto a una ermita y por el que se recorren sin desviarse 2.700 m. hasta llegar a un pequeño camino que sale a la derecha y que sube al depósito de agua comunal, por el que se recorren 200 m. Unos 50 m. más arriba de una linde, junto al camino, está la señal. Accesible a cualquier tipo de vehículo.
