Reseña Vértice Geodésico

Número.....: 68396
Nombre.....: Puerco
Municipios: Hontanar
Provincias: Toledo
Fecha de Construcción.....: 10 de mayo de 1984
Pilar sin centrado forzado...: 1,20 m de alto, 0,30 m de diámetro.
Último cuerpo.....: 1,00 m de alto, 1,00 m de ancho.
Total cuerpos.....: 1 de 1,00 m de alto.

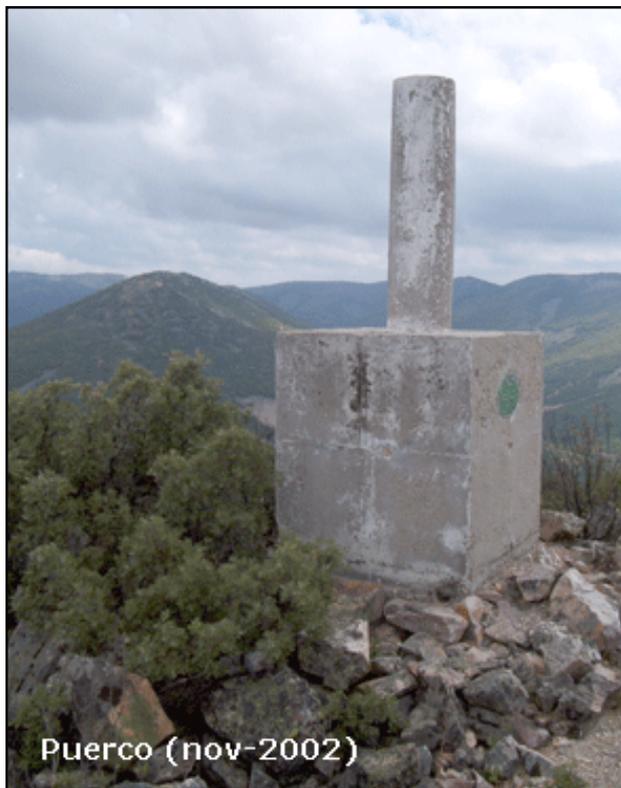
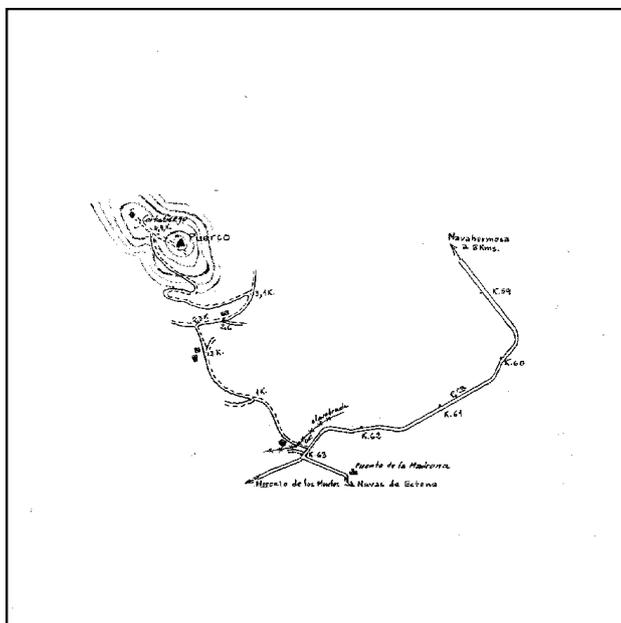
Situado en la cima del cerro Puerco, en la finca de La Malmonedilla o del Puerco, sobre rocas.
