## Reseña Vértice Geodésico

**Número.....:** 70465  
**Nombre.....:** Risco  
**Municipios:** Sierra de Fuentes  
**Provincias:** Cáceres  
**Fecha de Construcción.....:** 19 de mayo de 1980  
**Pilar sin centrado forzado...:** 1,20 m de alto, 0,38 m de diámetro.  
**Último cuerpo.....:** de alto, de ancho.  
**Total cuerpos.....:** de de alto.

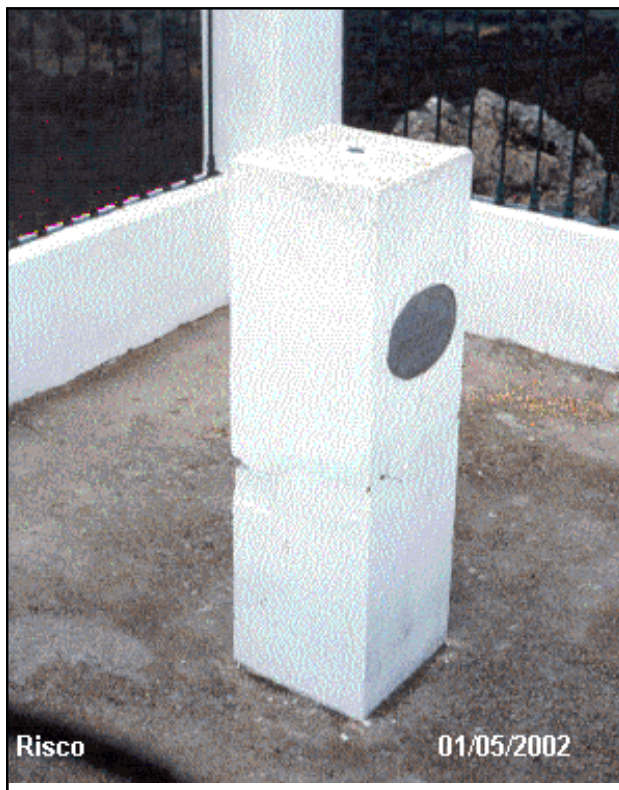
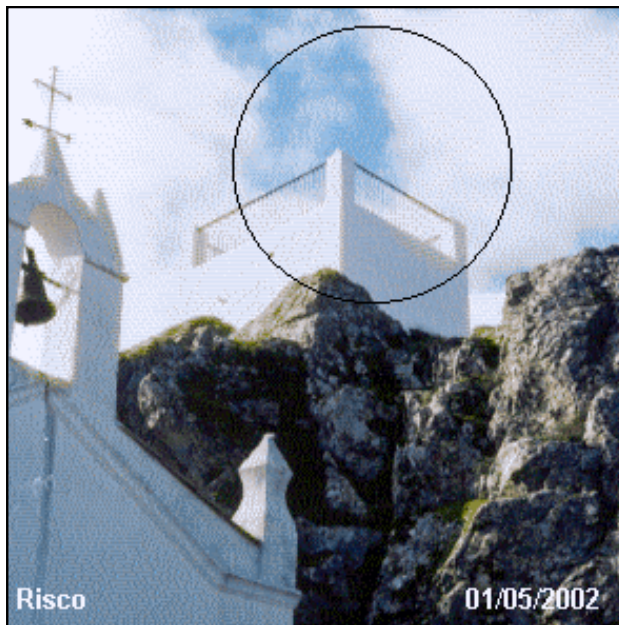
Situado en la parte superior de una torre-mirador restaurada en 1995, en el cerro más elevado, llamado del Risco.

En la reseña original consta: La señal es de base prismática cuadrangular de 0,38 m. x 0,38 m. x 1,28 m.
