**Reseña Vértice Geodésico** 10-may-2025

**Número.....: 70530**  
**Nombre.....: Guijorro**  
**Municipios: Botija**  
**Provincias: Cáceres**  
**Fecha de Construcción.....: 13 de noviembre de 1977**  
**Pilar sin centrado forzado...: 1,20 m de alto, 0,30 m de diámetro.**  
**Último cuerpo.....: 1,00 m de alto, 1,00 m de ancho.**  
**Total cuerpos.....: 1 de 1,00 m de alto.**

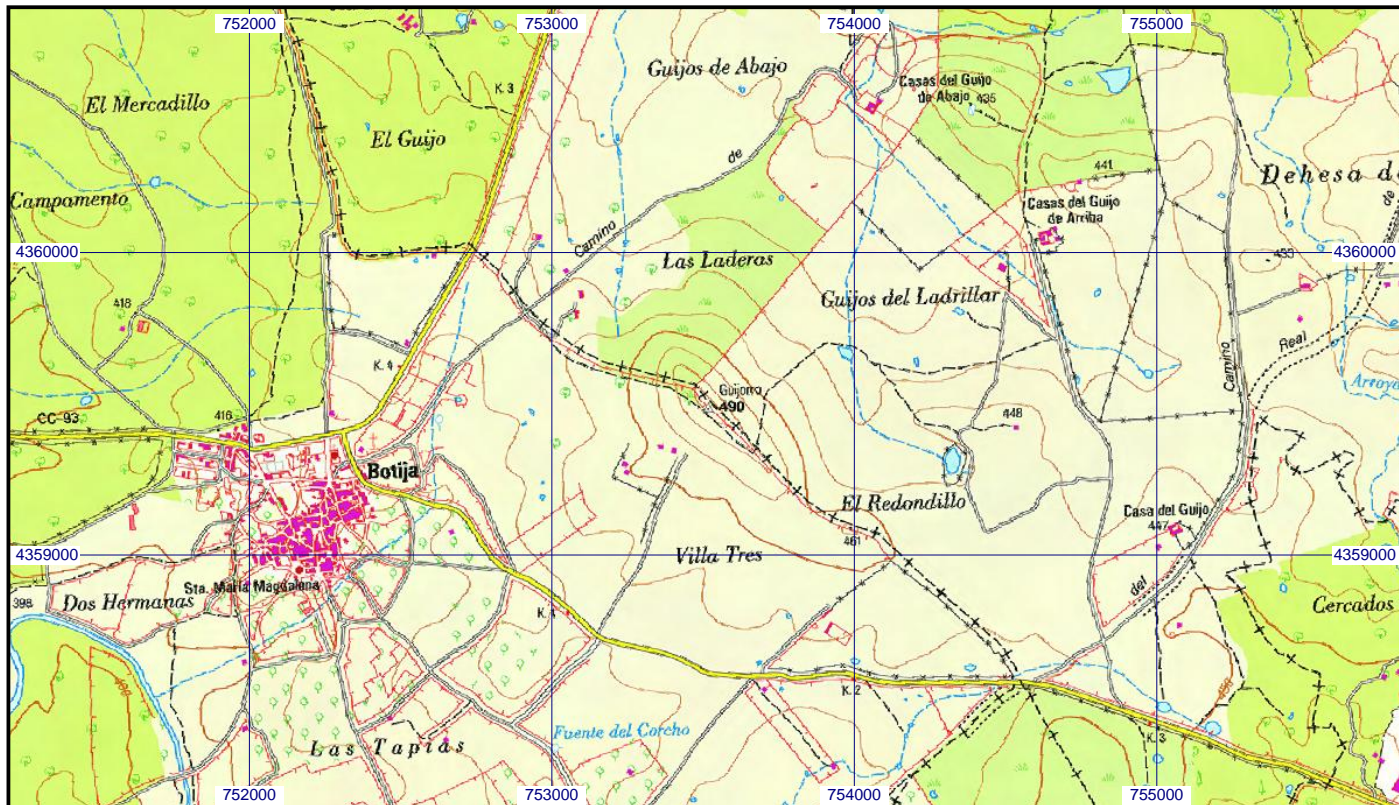
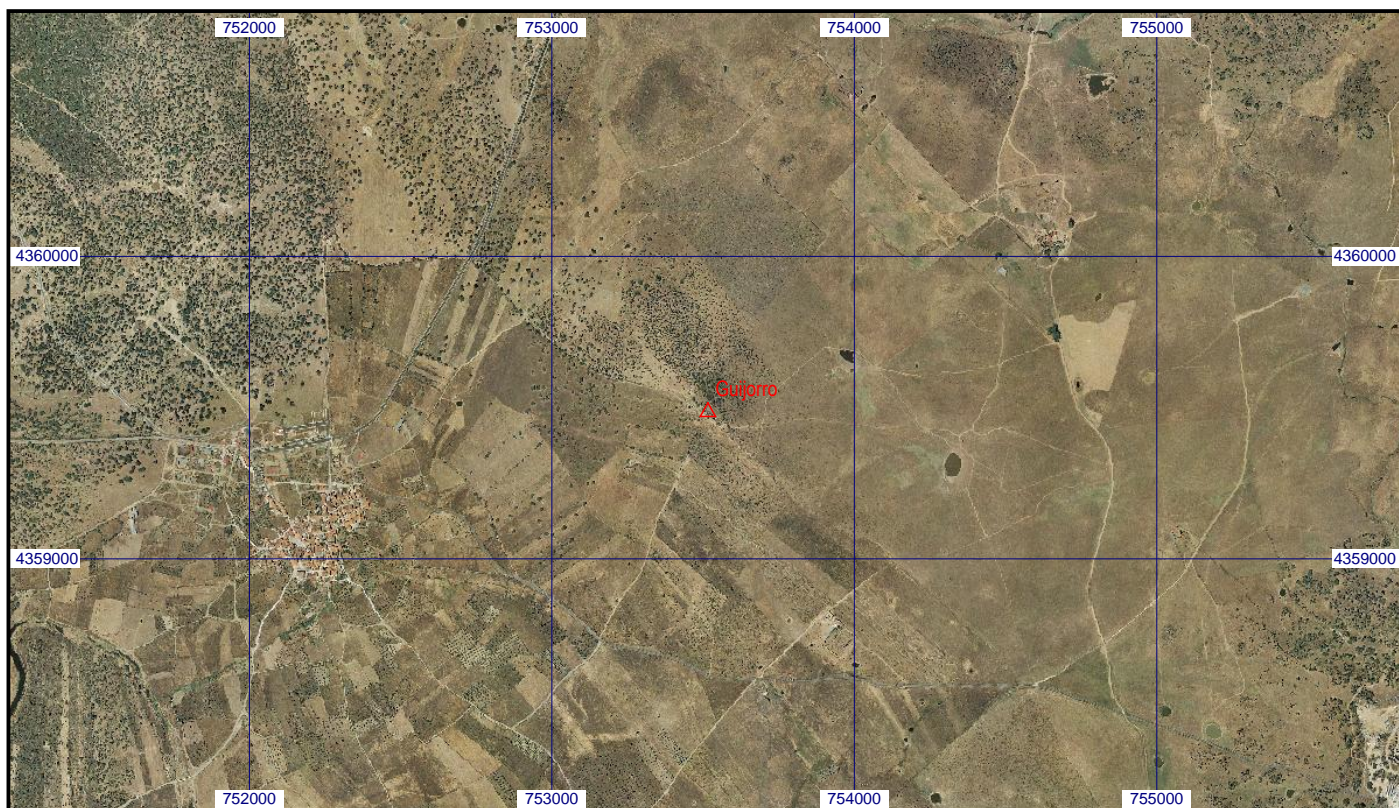
Cartografía de situación

Escala 1:25.000

070530 Guijorro

Coordenadas ETRS89. Huso 29
