**Reseña Vértice Geodésico** 10-may-2025

**Número.....: 70534**  
**Nombre.....: Morrón**  
**Municipios: Plasenzuela**  
**Provincias: Cáceres**  
**Fecha de Construcción.....: 12 de noviembre de 1977**  
**Pilar sin centrado forzado...: 1,20 m de alto, 0,30 m de diámetro.**  
**Último cuerpo.....: 0,25 m de alto, 1,00 m de ancho.**  
**Total cuerpos.....: 1 de 0,25 m de alto.**

070534 Morrón

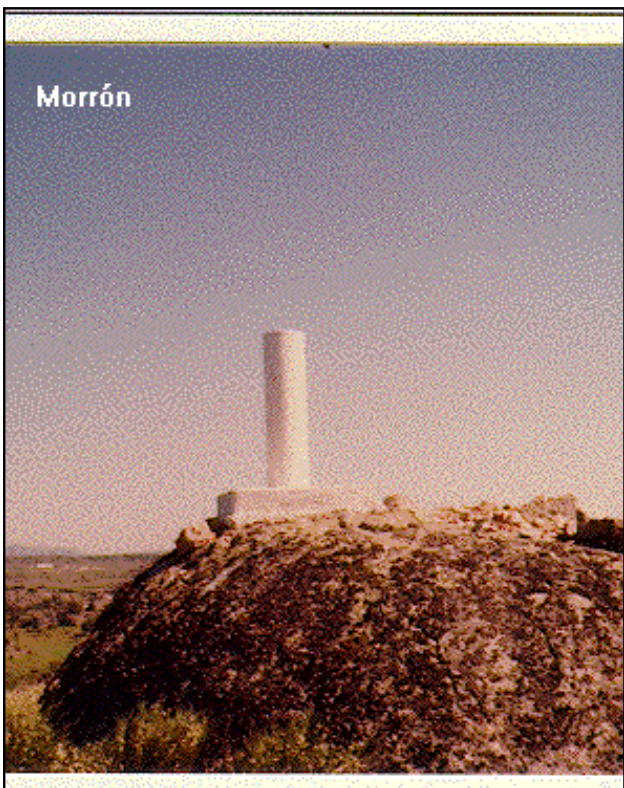
**Situación:**  
 Situado en lo más alto de un crestón de roca llamado también el Calamocho, emplazado al N. de Plasenzuela.

**Horizonte GPS:**  
 Despejado
