Reseña Vértice Geodésico 10-may-2025

Número.....: 71264
Nombre.....: Los Carrascales
Municipios: Consuegra
Provincias: Toledo
Fecha de Construcción.....: 01 de octubre de 1983
Pilar con centrado forzado..: 1,20 m de alto, 0,30 m de diámetro.
Último cuerpo.....: 5,00 m de alto, 1,00 m de ancho.
Total cuerpos.....: 1 de 5,00 m de alto.

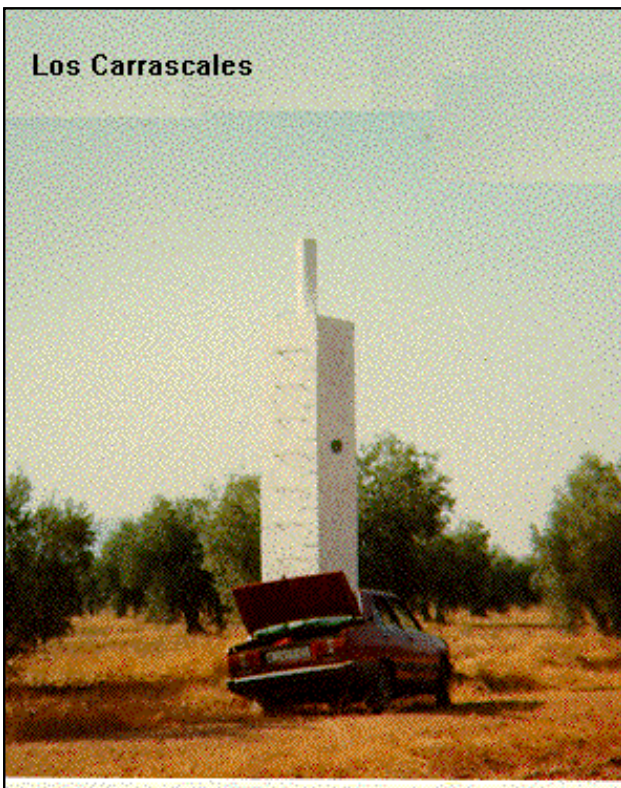
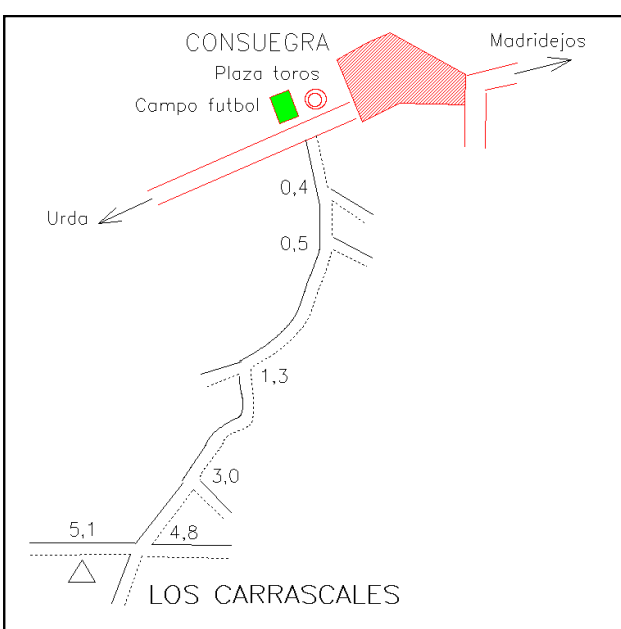
Situación:
 Situado en un llano elevado, en terreno con mucho cultivo de olivos conocido por Los Carrascales, al borde de un camino.

Horizonte GPS:
 Despejado
