Red de Infraestructuras Geodésicas

Reseña Vértice Geodésico

Número....: 71868
Nombre....: La Ermita
Municipios: Villalpardo
Provincias: Cuenca

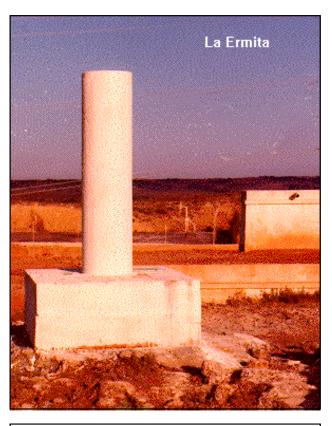
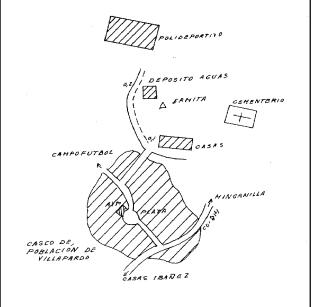
Pilar sin centrado forzado..: 1,20 m de alto, 0,30 m de diámetro. Último cuerpo......: 0,50 m de alto, 1,00 m de ancho.

Situado en el Cerro de la Ermita (ya no existe) del pueblo de Villalpardo, al N. del casco de población y 10 m. al S., donde está el depósito de aguas.

Desde el casco de población de Villalpardo, se toma la C/ del Depósito del Agua que conduce hasta el mismo, después de 200 m. de recorrido. El vértice está situado en lo alto del Cerro Ermita, 10 m. al S. del depósito de agua.
