Reseña Vértice Geodésico

Número....: 71977

Nombre....: Muela de Arriba Municipios: Venta del Moro Provincias: València/Valencia

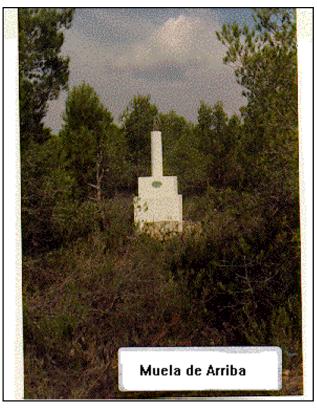
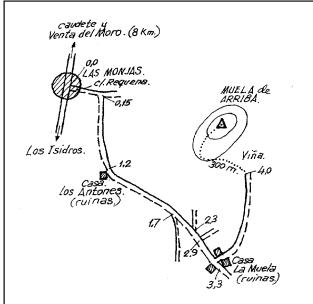
Pilar sin centrado forzado..: 1,20~m de alto, 0,30~m de diámetro. Último cuerpo......: 0,50~m de alto, 1,00~m de ancho.

Total cuerpos....... 2 de 1,70 m de alto.

Situado en lo más alto del cerro del mismo nombre, poblado de pinos.
