Red de Infraestructuras Geodésicas

Reseña Vértice Geodésico

Número....: 72684
Nombre....: Lamparona
Municipios: La Codosera
Provincias: Badajoz

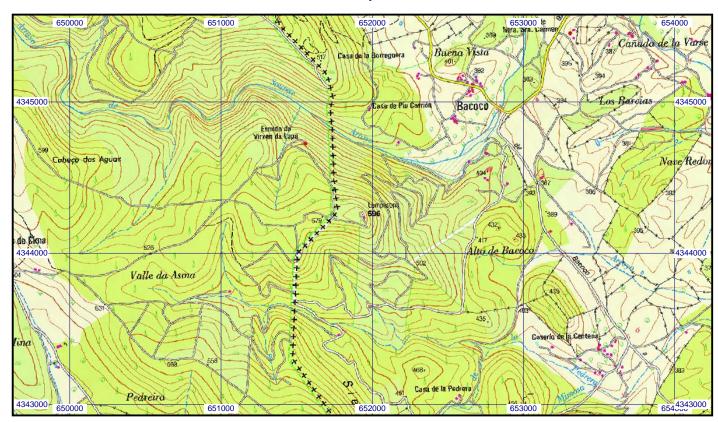
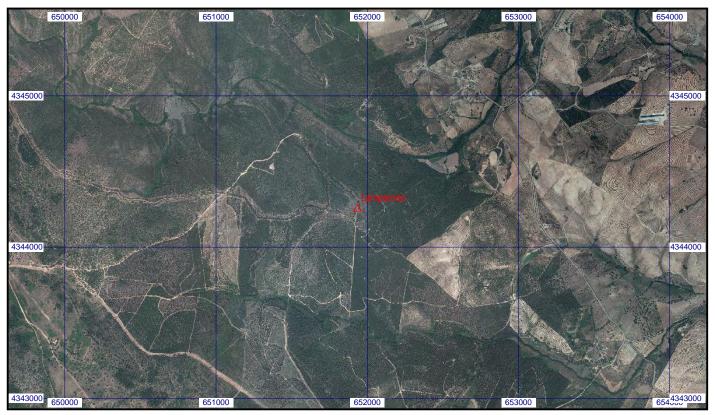
Cartografía de situación

Escala 1:25.000

072684 Lamparona

Coordenadas ETRS89. Huso 29
