Reseña Vértice Geodésico 10-may-2025

Número.....: 73112
Nombre.....: Guijo
Municipios: Abertura
Provincias: Cáceres
Fecha de Construcción.....: 10 de diciembre de 1976
Pilar sin centrado forzado...: 1,20 m de alto, 0,30 m de diámetro.
Último cuerpo.....: 1,70 m de alto, 1,00 m de ancho.
Total cuerpos.....: 1 de 1,70 m de alto.

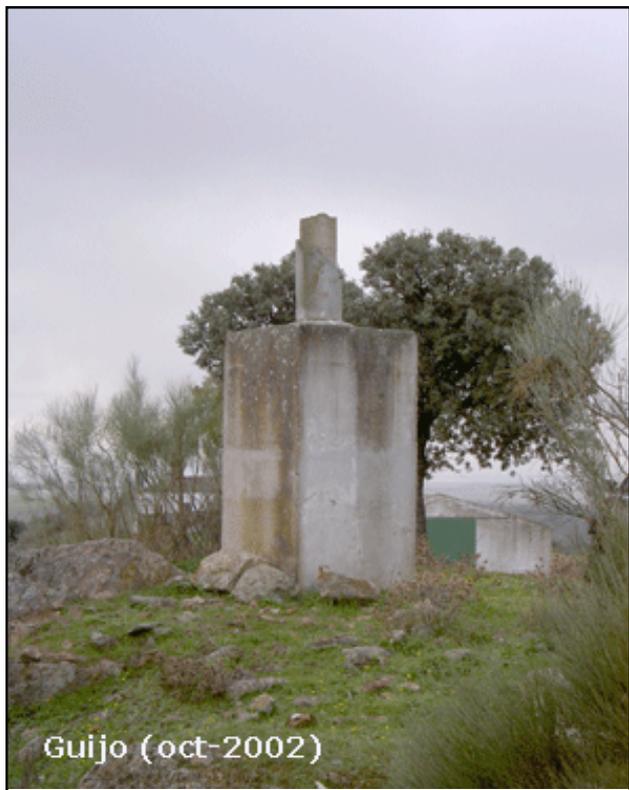
Guijo (oct-2002)

Situación:
 Situado en un monte suave y pelado, con pequeños chaparros, a 150 m. del cortijo de El Guijo, emplazado al S. del pueblo de Abertura y al O. de Campo Lugar.
