Red de Infraestructuras Geodésicas

Subdirección General de Astronomía y Geodesia

Reseña Vértice Geodésico

Número....: 73232 Nombre....: Copa Municipios: Logrosán Provincias: Cáceres

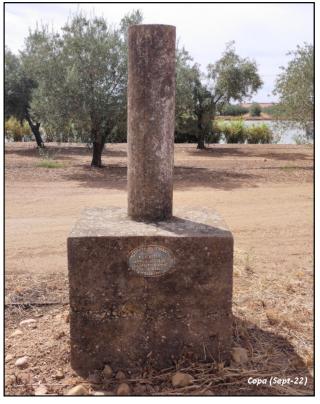
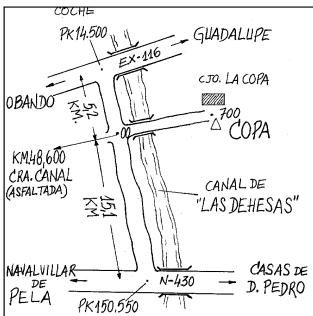
Pilar con centrado forzado..: 1,20 m de alto, 0,30 m de diámetro. Último cuerpo.....: 1,00 m de alto, 1,00 m de ancho.

Situado en una loma plana, sembrada de grano. La señal está a unos 150 m., aproximadamente, al S. del cortijo de Copa, en una zona dedicada a pastos.

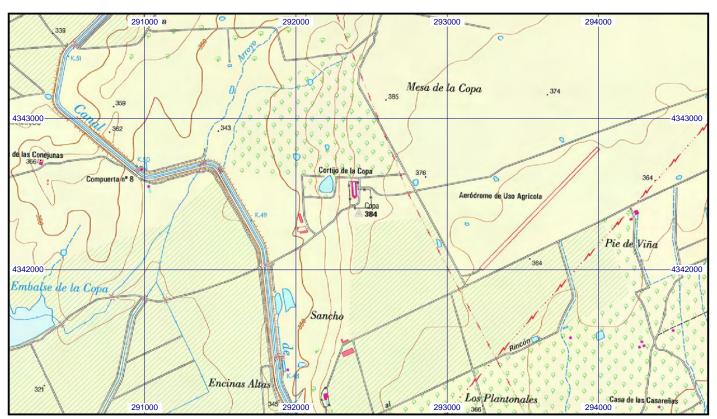
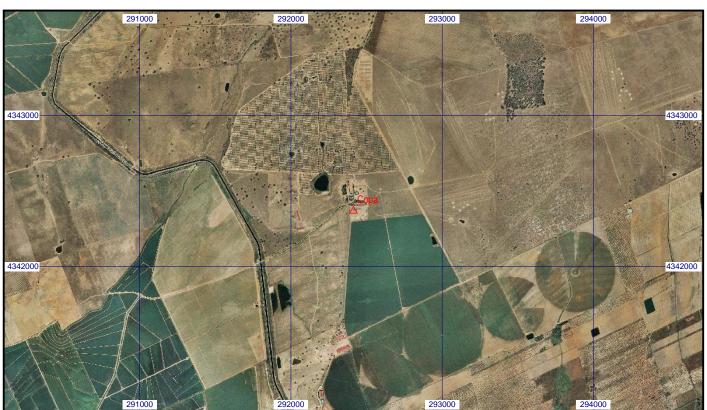
Cartografía de situación

Escala 1:25.000 073232 Copa Coordenadas ETRS89. Huso 30
