## Reseña Vértice Geodésico

Número.....: **73838**  
Nombre.....: **Navajo I**  
Municipios: Herencia  
Provincias: Ciudad Real  
Fecha de Construcción.....: 02 de junio de 1975  
Pilar sin centrado forzado...: 1,20 m de alto, 0,40 m de diámetro.  
Último cuerpo.....: 1,00 m de alto, 3,11 m de ancho.  
Total cuerpos.....: 1 de 1,00 m de alto.

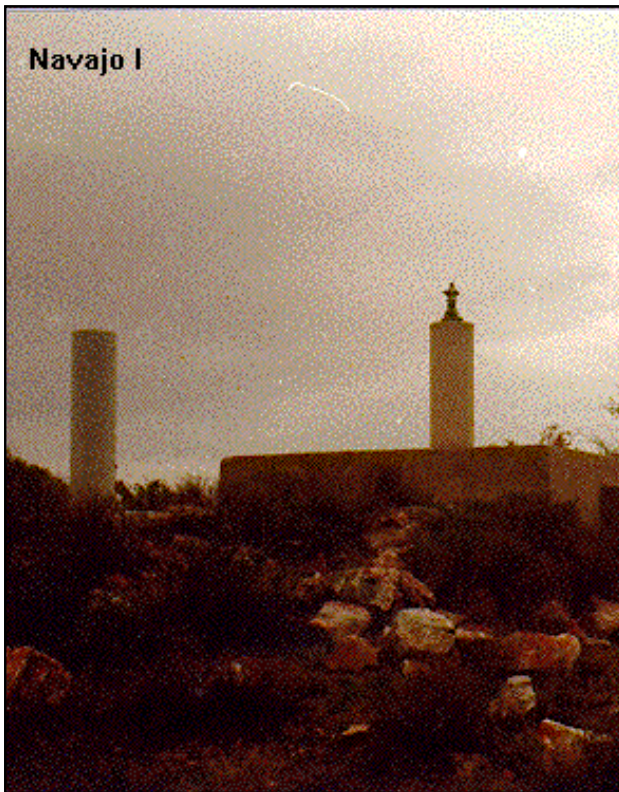
### Navajo I

Junto a la señal se ha construido otra excéntrica, para ver el vértice de primer orden Carboneras, consistente en un pilar cilíndrico de 0,20 m. de diámetro por 1,20 m. de altura.
