## Reseña Vértice Geodésico

**Número.....:** 74560  
**Nombre.....:** Cinto Cabra  
**Municipios:** Cortes de Pallás  
**Provincias:** València/Valencia  
**Fecha de Construcción.....:** 16 de noviembre de 1987  
**Pilar sin centrado forzado...:** 1,20 m de alto, 0,30 m de diámetro.  
**Último cuerpo.....:** 1,50 m de alto, 1,00 m de ancho.  
**Total cuerpos.....:** 1 de 1,50 m de alto.

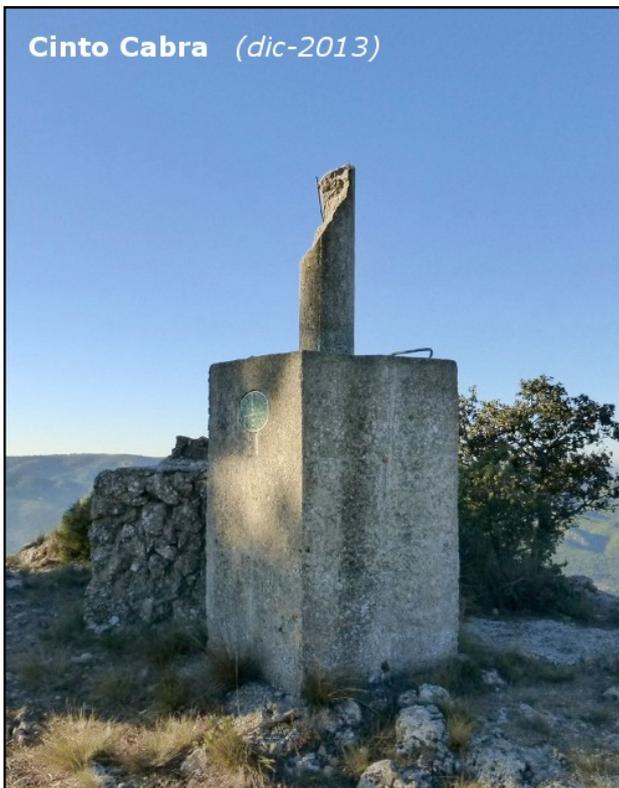
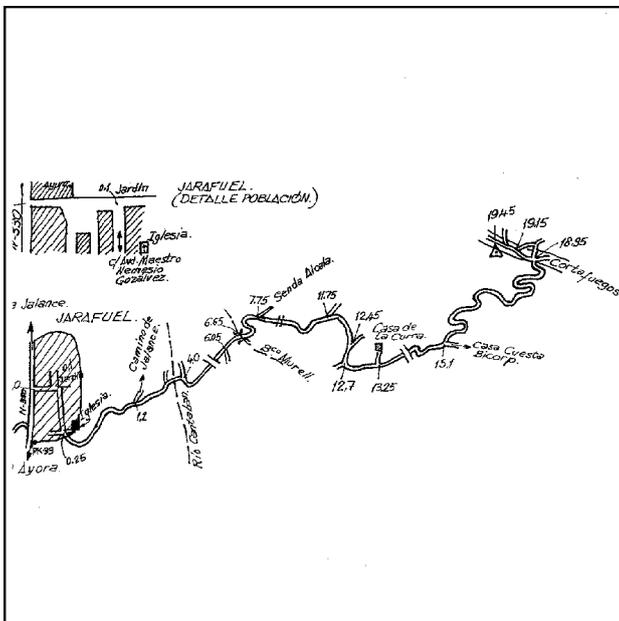
### Cinto Cabra (dic-2013)

Situado en lo más alto del paraje conocido como Cinto de la Cabra, a unos 2 m. al N. del cortado de la montaña.
