Reseña Vértice Geodésico

Número.....: 74698
Nombre.....: Besori
Municipios: Llombai
Provincias: València/Valencia
Fecha de Construcción.....: 01 de julio de 1987
Pilar sin centrado forzado...: 1,18 m de alto, 0,40 m de diámetro.
Último cuerpo.....: 1,00 m de alto, 1,50 m de ancho.
Total cuerpos.....: 2 de 1,70 m de alto.

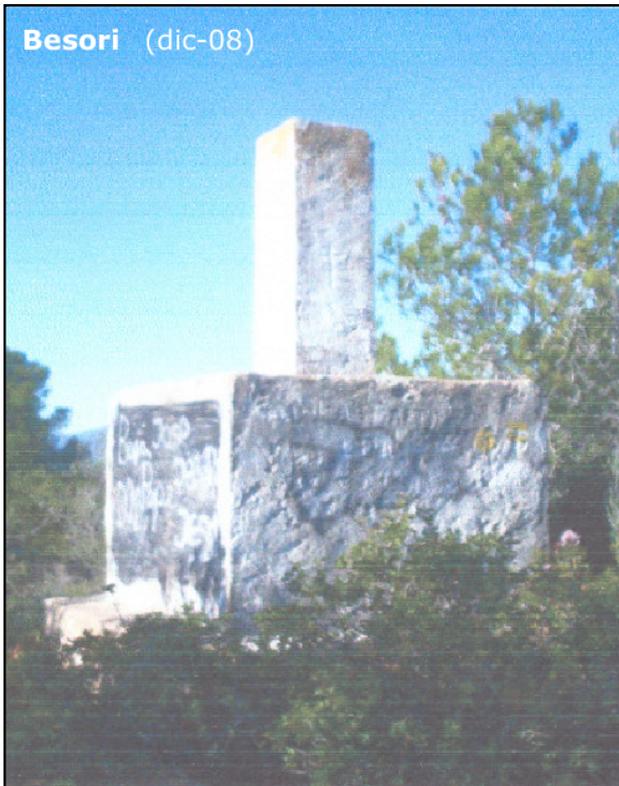
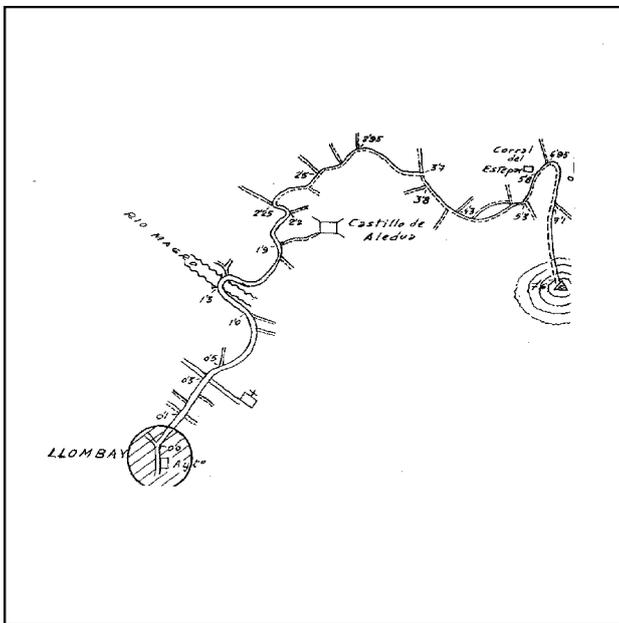
Besori (dic-08)

Estado: 19 de diciembre de 2008

Pilar: Deteriorado
Informe del estado del vértice: [InfoRG.pdf](#)

Base: Deteriorada
