**Reseña Vértice Geodésico** 21-jun-2025

**Número.....: 75439**  
**Nombre.....: Águilas**  
**Municipios: Campo Lugar**  
**Provincias: Cáceres**  
**Fecha de Construcción.....: 23 de noviembre de 1974**  
**Pilar sin centrado forzado...: 1,20 m de alto, 0,30 m de diámetro.**  
**Último cuerpo.....: 1,00 m de alto, 1,00 m de ancho.**  
**Total cuerpos.....: 1 de 1,00 m de alto.**

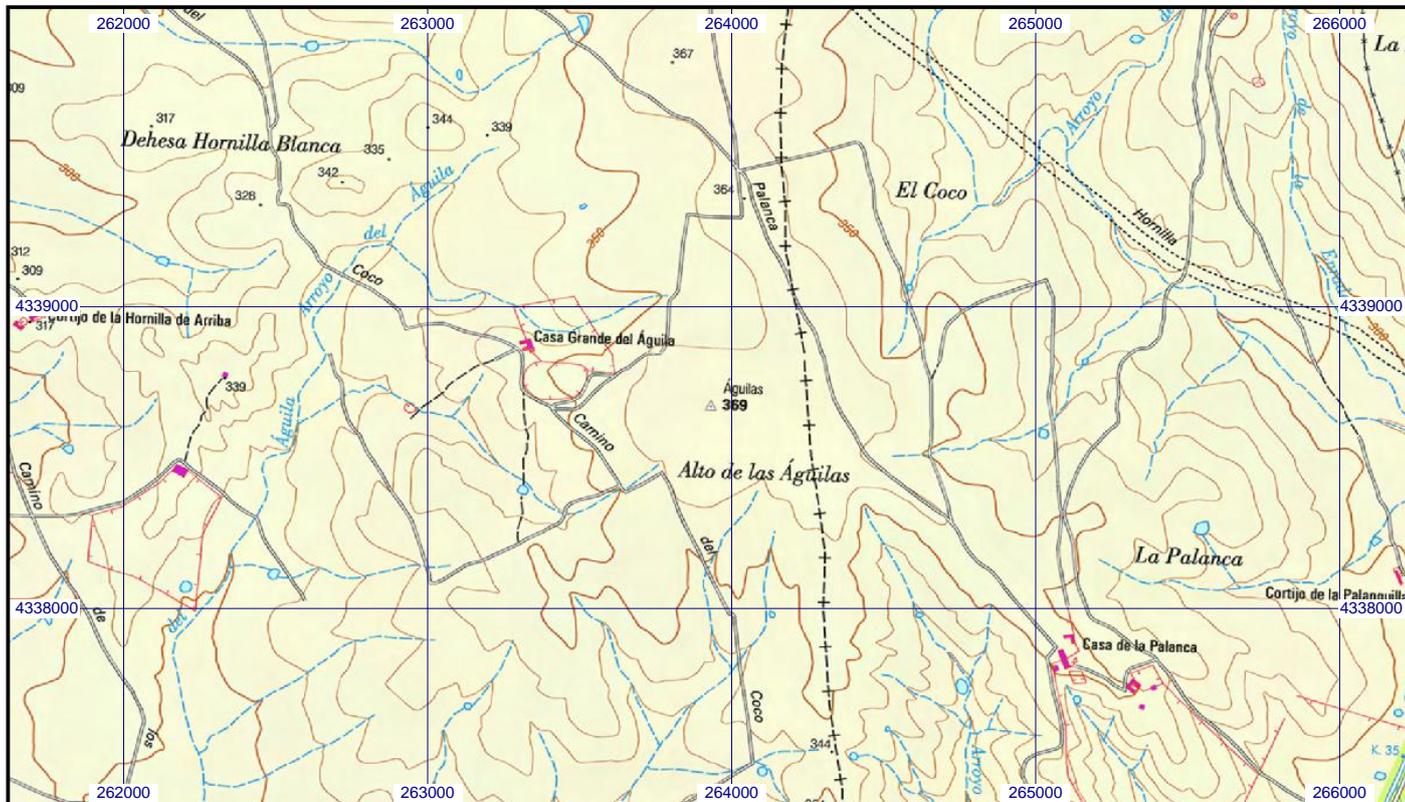
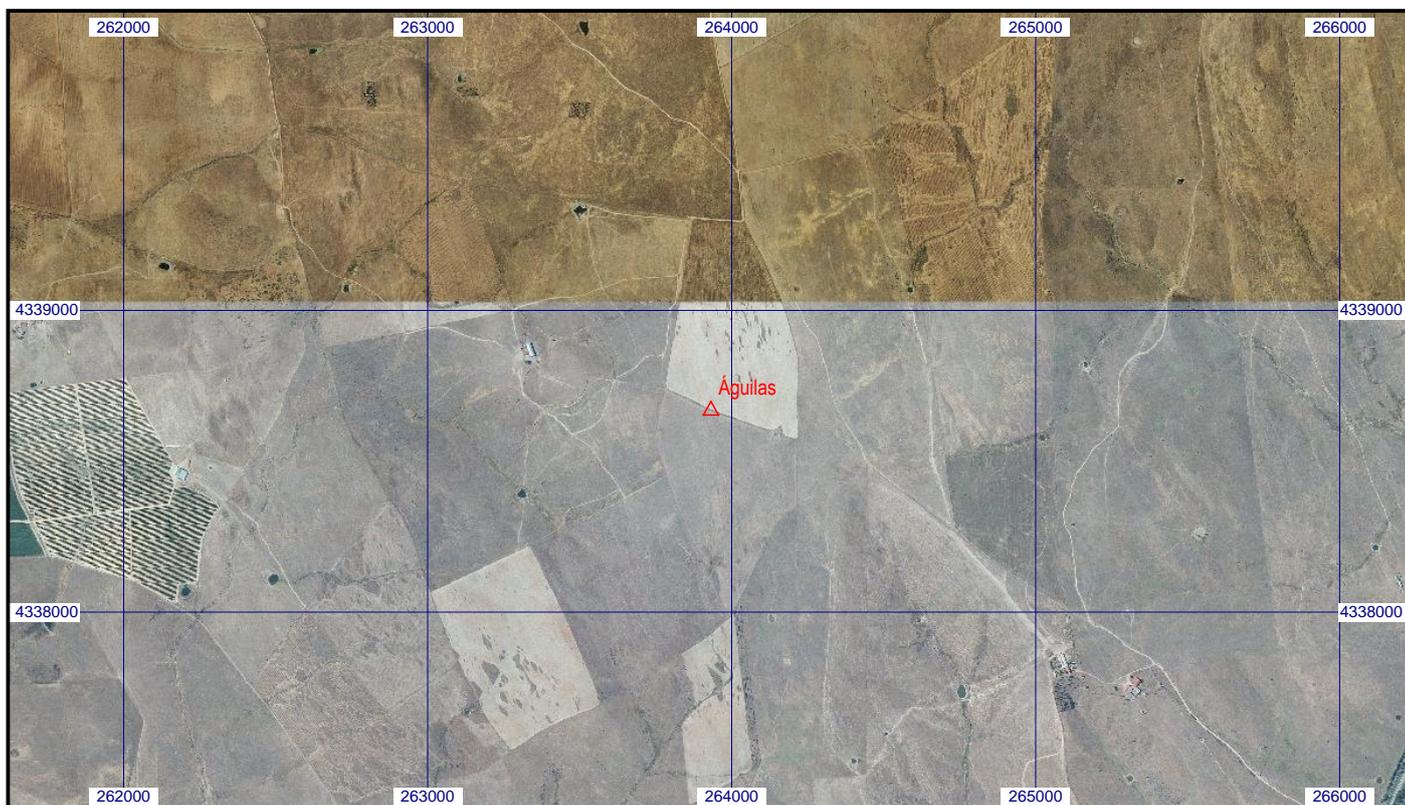
Cartografía de situación

Escala 1:25.000

Coordenadas ETRS89. Huso 30
