**Reseña Vértice Geodésico** 21-jun-2025

**Número.....: 75475**  
**Nombre.....: Legio**  
**Municipios: Acedera**  
**Provincias: Badajoz**  
**Fecha de Construcción.....: 24 de junio de 1974**  
**Pilar sin centrado forzado...: 1,20 m de alto, 0,36 m de diámetro.**  
**Último cuerpo.....: 1,00 m de alto, 1,00 m de ancho.**  
**Total cuerpos.....: 1 de 1,00 m de alto.**

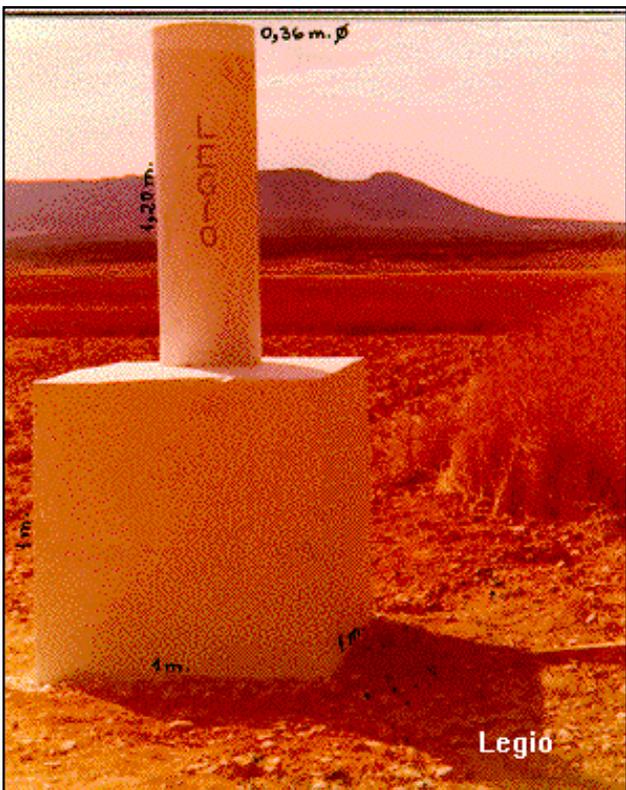
**Situación:**  
 Situado en el cerro del Ejido de Acedera y en la unión de tres lindes de terrenos de labor.

**Horizonte GPS:**  
 Despejado
