Red de Infraestructuras Geodésicas

Reseña Vértice Geodésico

Número....: 75574
Nombre....: Calera
Municipios: Talarrubias
Provincias: Badajoz

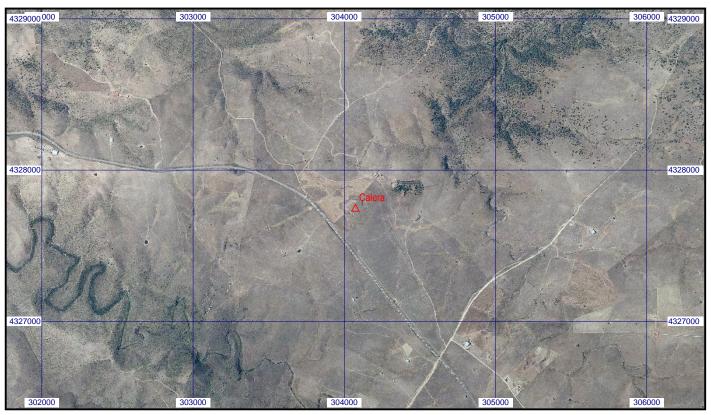
Escala 1:25.000 075574 Calera Coordenadas ETRS89. Huso 30

Cartografía de situación
