## Red de Infraestructuras Geodésicas

## Reseña Vértice Geodésico

Número....: 75589

Nombre....: Sierra Chimenea

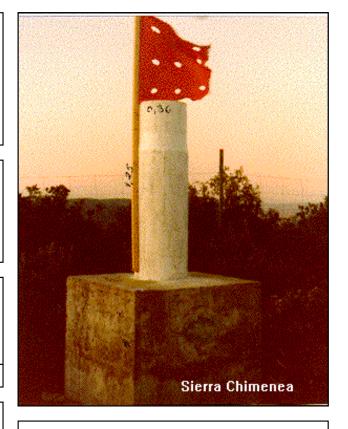
Pilar sin centrado forzado..: 1,20 m de alto, 0,36 m de diámetro. Último cuerpo.....: 1,00 m de alto, 1,00 m de ancho.

Total cuerpos....... 1 de 1,00 m de alto.
