Reseña Vértice Geodésico

Número.....: 76231
Nombre.....: Ventorrillo
Municipios: Argamasilla de Alba
Provincias: Ciudad Real
Fecha de Construcción.....: 22 de noviembre de 1990
Pilar sin centrado forzado..: 1,20 m de alto, 0,30 m de diámetro.
Último cuerpo.....: 5,00 m de alto, 1,00 m de ancho.
Total cuerpos.....: 1 de 5,00 m de alto.

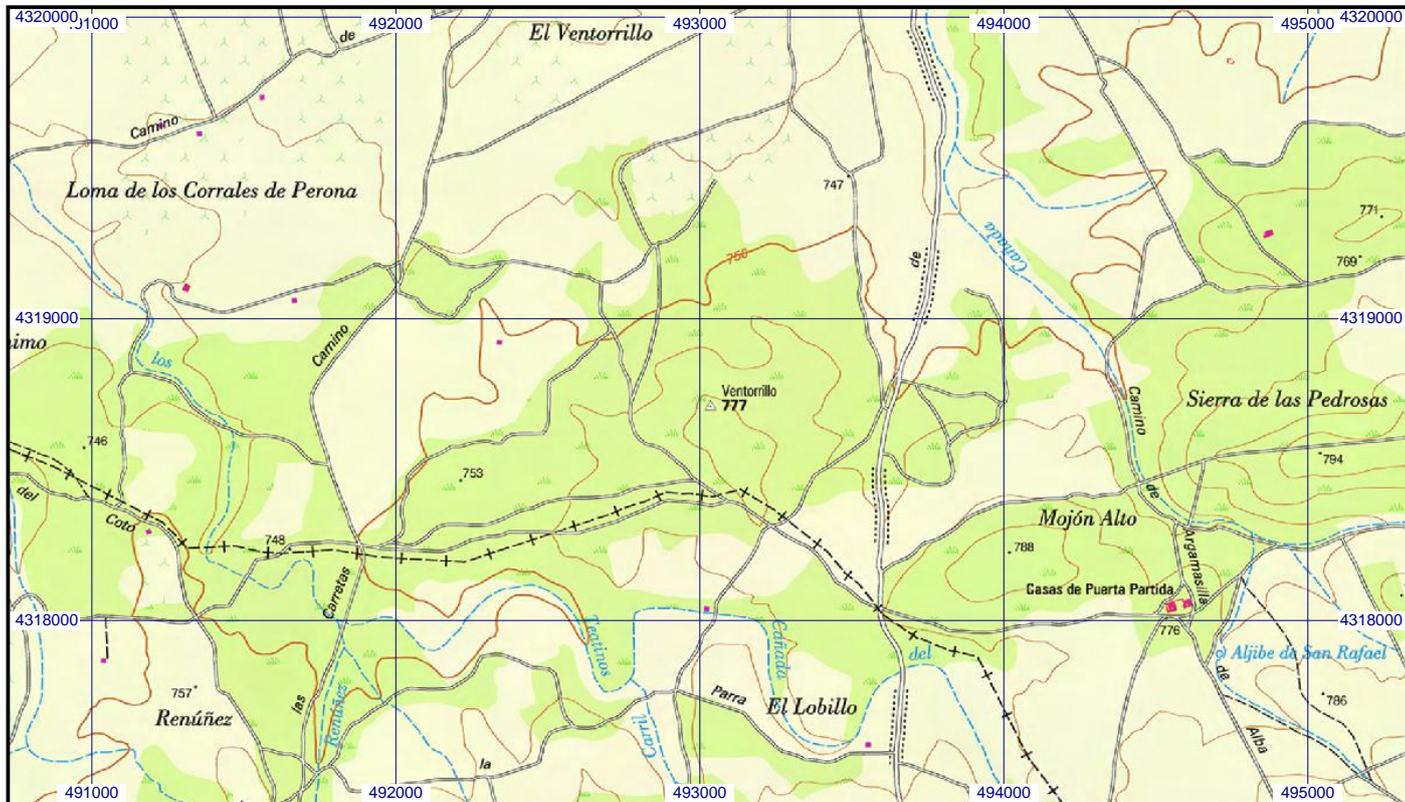
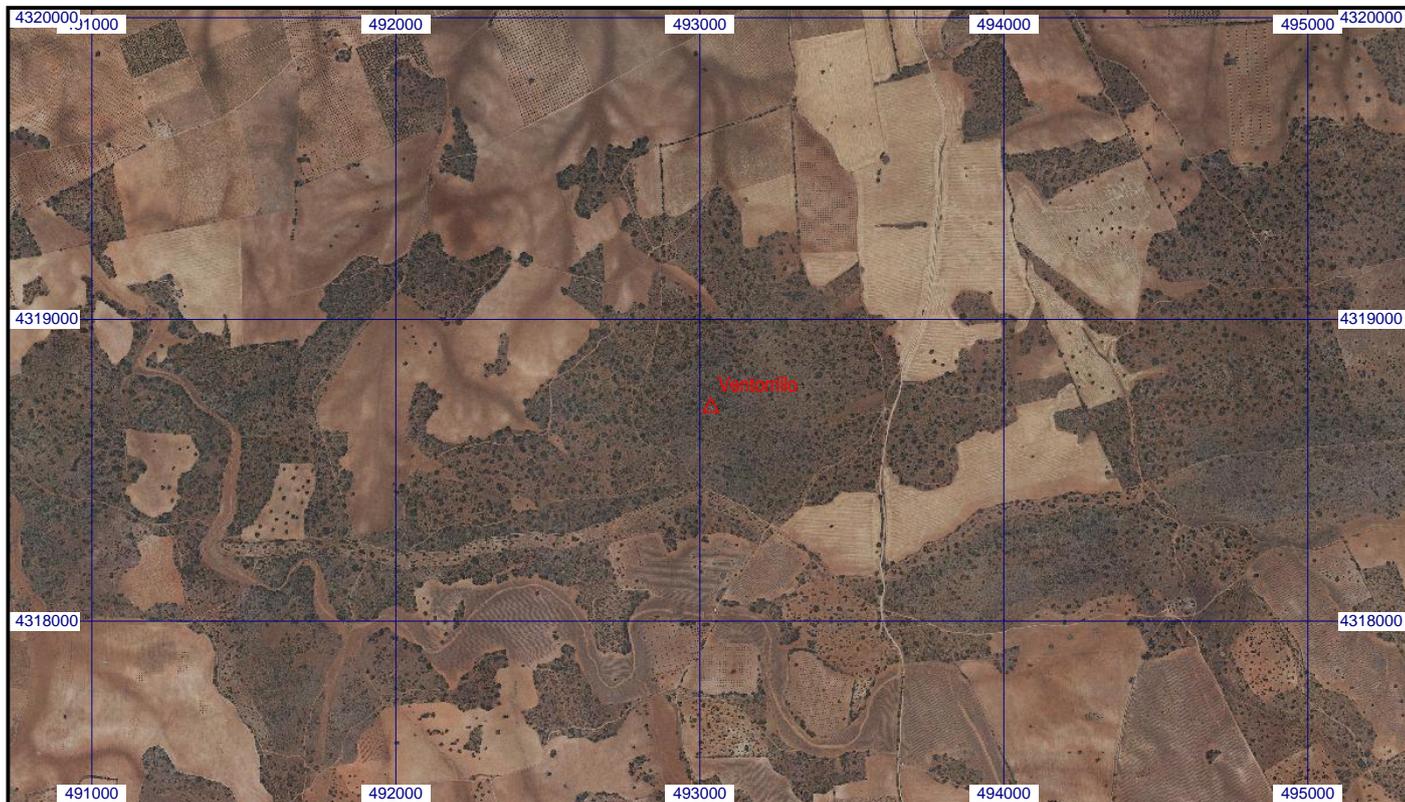
Cartografía de situación

Escala 1:25.000

076231 Ventorrillo

Coordenadas ETRS89. Huso 30
