Reseña Vértice Geodésico

Número.....: 76885
Nombre.....: Caroch
Municipios: Teresa de Cofrentes
Provincias: València/Valencia
Fecha de Construcción.....: 30 de julio de 1987
Pilar sin centrado forzado...: 1,20 m de alto, 0,30 m de diámetro.
Último cuerpo.....: 1,05 m de alto, 1,00 m de ancho.
Total cuerpos.....: 1 de 1,05 m de alto.

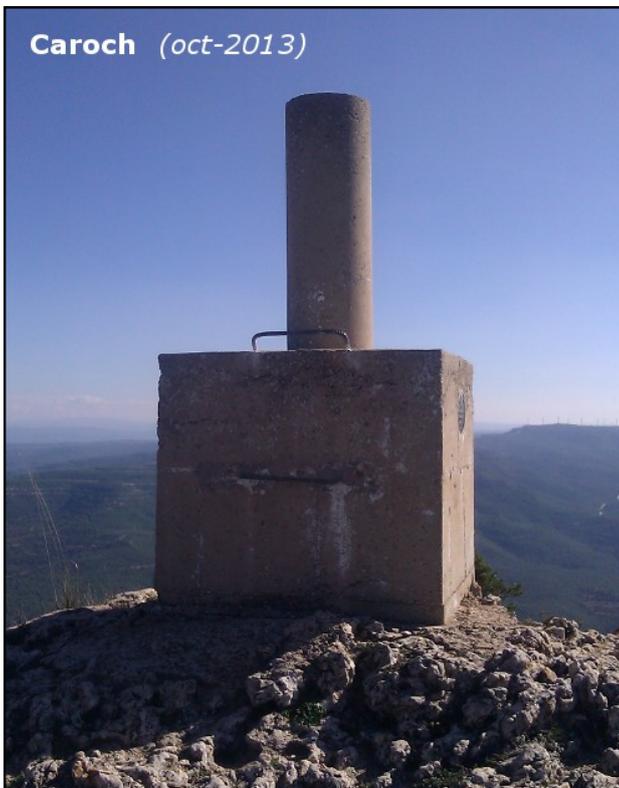
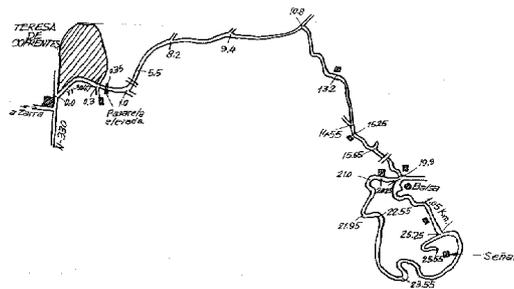
Caroch (oct-2013)

Estado: 01 de octubre de 2013

Pilar: Bueno Base: Bueno
Informe del estado del Vértice: [InfoRG.pdf](#)
