## Reseña Vértice Geodésico

**Número.....: 77560**  
**Nombre.....: Bote@**  
**Municipios: Badajoz**  
**Provincias: Badajoz**  
**Fecha de Construcción.....: 21 de noviembre de 1976**  
**Pilar sin centrado forzado...: 1,18 m de alto, 0,30 m de diámetro.**  
**Último cuerpo.....: 1,00 m de alto, 1,00 m de ancho.**  
**Total cuerpos.....: 1 de 1,00 m de alto.**

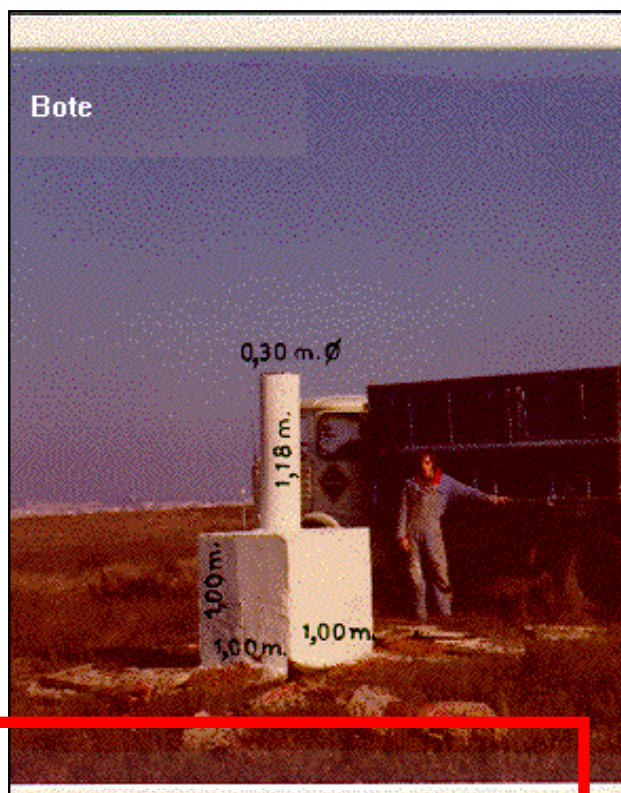
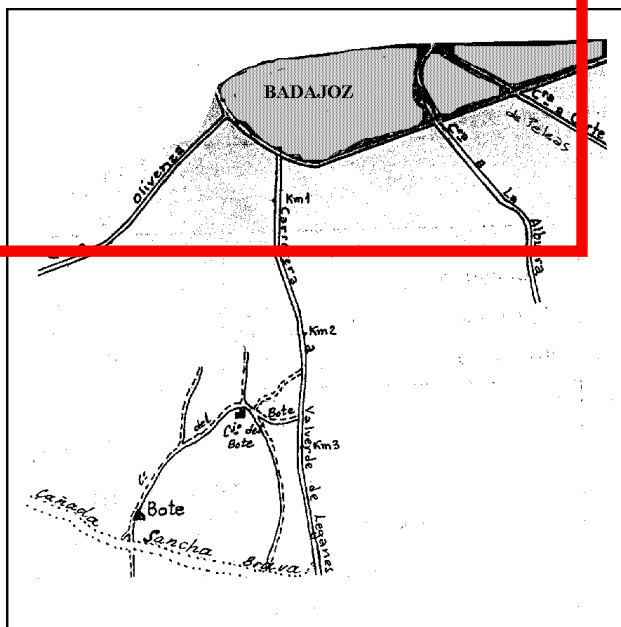
Situado en la loma El Bote, en terreno de pastos, junto al camino de El Bote y a unos 200 m. al N. de su cruce con la cañada Sancha Brava.

DESTRUIDO.
