## Red de Infraestructuras Geodésicas

## Reseña Vértice Geodésico

Bote

Número....: 77560 Nombre....: Bote@ Municipios: Badajoz Provincias: Badajoz

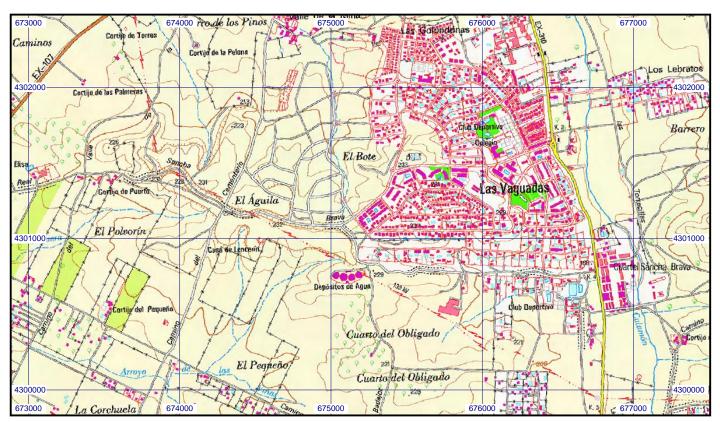
## Cartografía de situación

## Escala 1:25.000 Coordenadas ETRS89. Huso 29
