**Reseña Vértice Geodésico** 10-may-2025

**Número.....: 77583**  
**Nombre.....: Rostros**  
**Municipios: Badajoz**  
**Provincias: Badajoz**  
**Fecha de Construcción.....: 26 de julio de 1975**  
**Pilar sin centrado forzado...: 1,20 m de alto, 0,40 m de diámetro.**  
**Último cuerpo.....: de alto, de ancho.**  
**Total cuerpos.....: de de alto.**

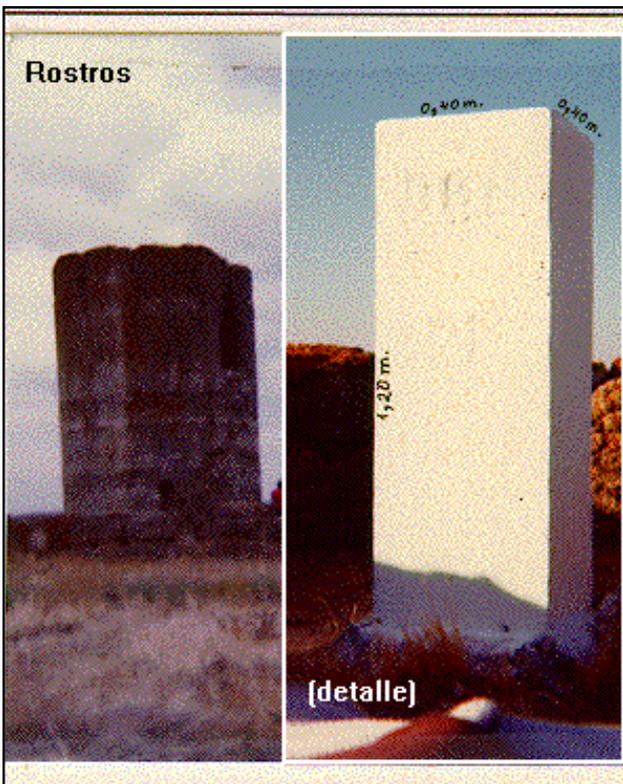
**Situación:**  
 Situado sobre una torre vigía muy antigua y de forma de prisma octogonal, muy conocida por la Torre de los Rostros, en terreno de labor.
