Red de Infraestructuras Geodésicas

Reseña Vértice Geodésico

Número....: 78631 Nombre....: Abertura Municipios: Valdepeñas Provincias: Ciudad Real

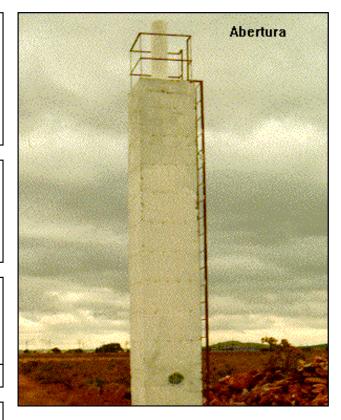
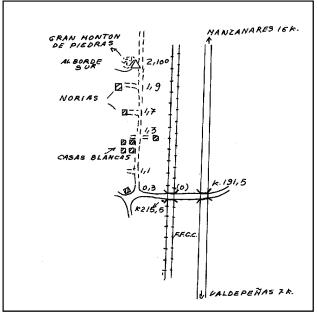
Pilar sin centrado forzado..: 1,20 m de alto, 0,30 m de diámetro. Último cuerpo...... 6,00 m de alto, 1,00 m de ancho.

Situado en el extremo N.E. de un gran montón de piedras, junto al camino y a 800 m. al N. de Casas Blancas (un caserío antiguo), en el paraje La Abertura.
