## Reseña Vértice Geodésico

**Número.....: 79557**  
**Nombre.....: Escollán**  
**Municipios: Llutxent**  
**Provincias: València/Valencia**  
**Fecha de Construcción.....: 24 de octubre de 1987**  
**Pilar sin centrado forzado...: 1,20 m de alto, 0,30 m de diámetro.**  
**Último cuerpo.....: 0,30 m de alto, 1,00 m de ancho.**  
**Total cuerpos.....: 2 de 1,30 m de alto.**

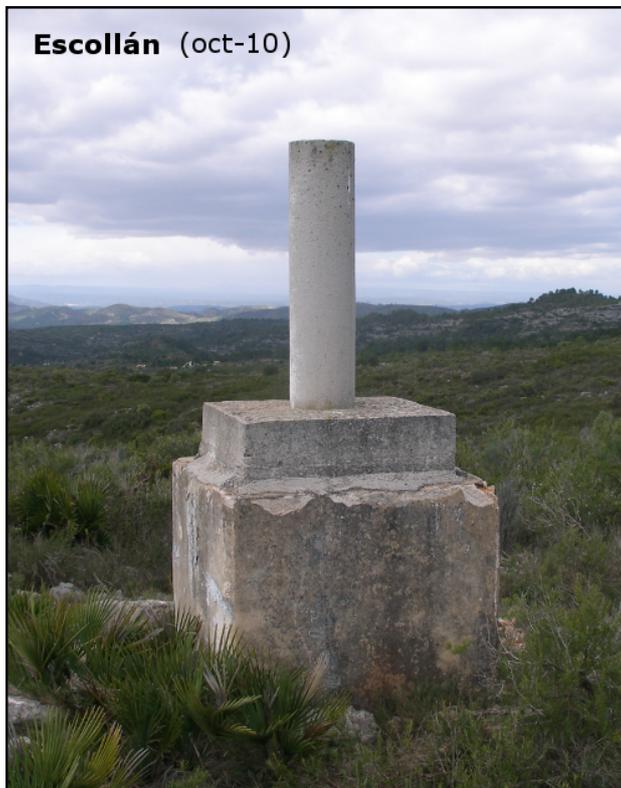
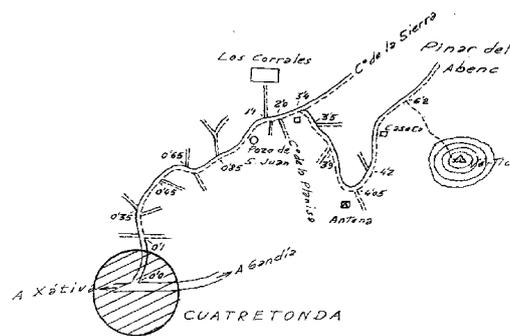
### Escollán (oct-10)

Estado: 31 de octubre de 2010

Pilar: Bueno  
Informe del estado del vértice: [InfoRG.pdf](http://InfoRG.pdf)

Base: Deteriorada
