Reseña Vértice Geodésico 21-jun-2025

Número.....: 79584
Nombre.....: Ventura
Municipios: Ador
Provincias: València/Valencia
Fecha de Construcción.....: 28 de octubre de 1987
Pilar sin centrado forzado...: 1,20 m de alto, 0,30 m de diámetro.
Último cuerpo.....: 0,30 m de alto, 1,00 m de ancho.
Total cuerpos.....: 2 de 1,30 m de alto.

079584 Ventura

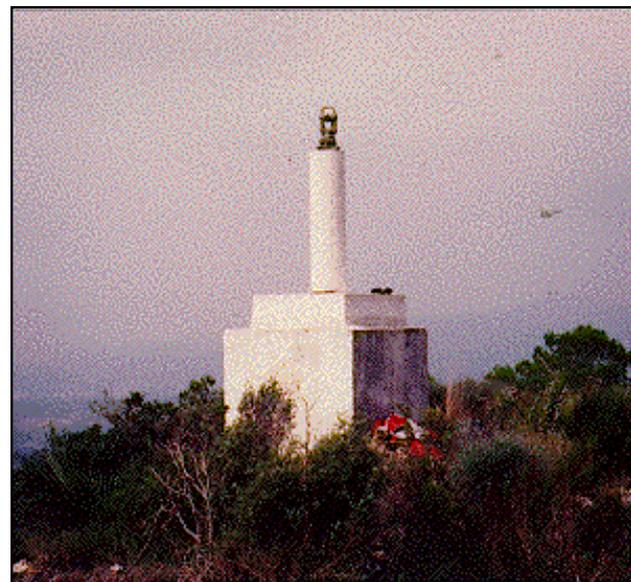
Ventura

Situación:
Situado en lo alto del cerro del mismo nombre.

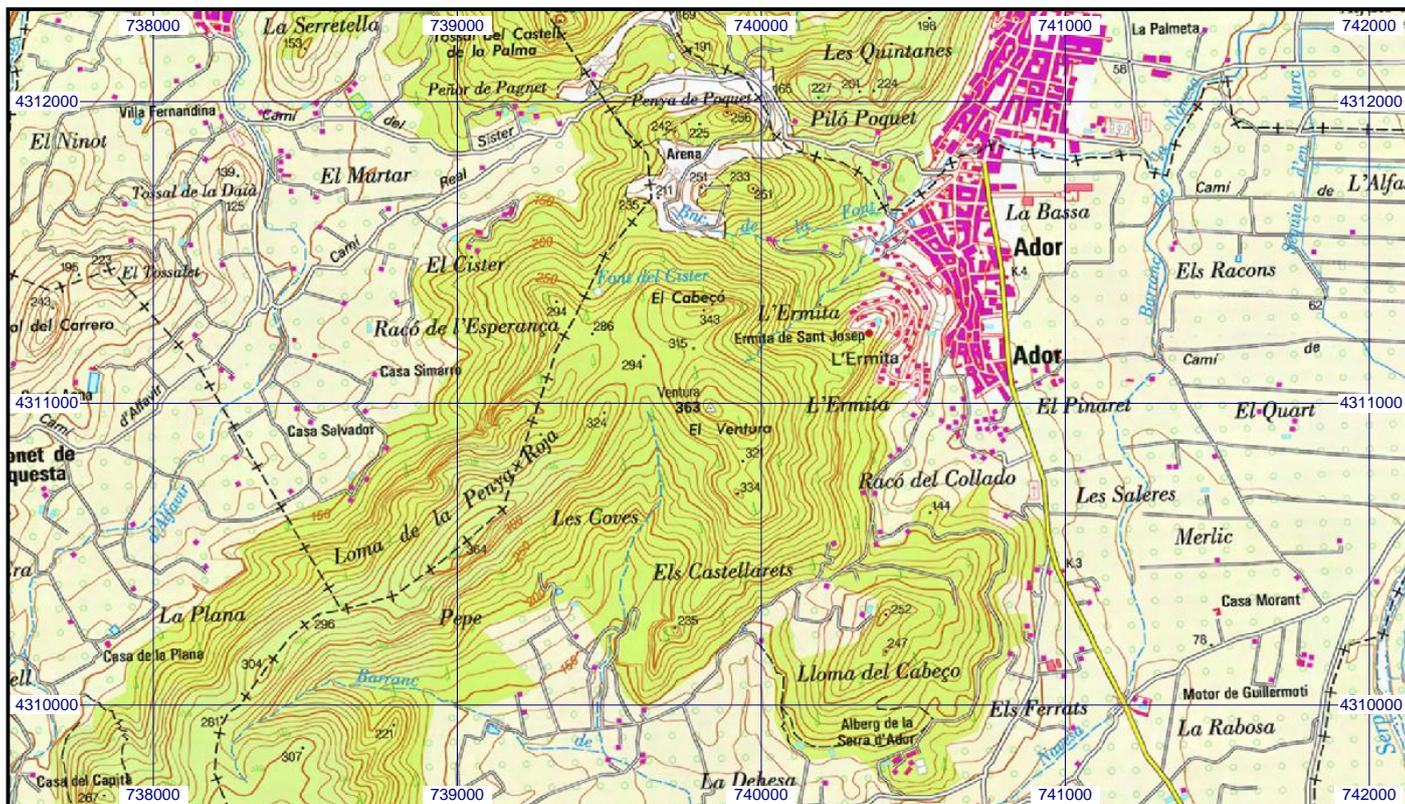
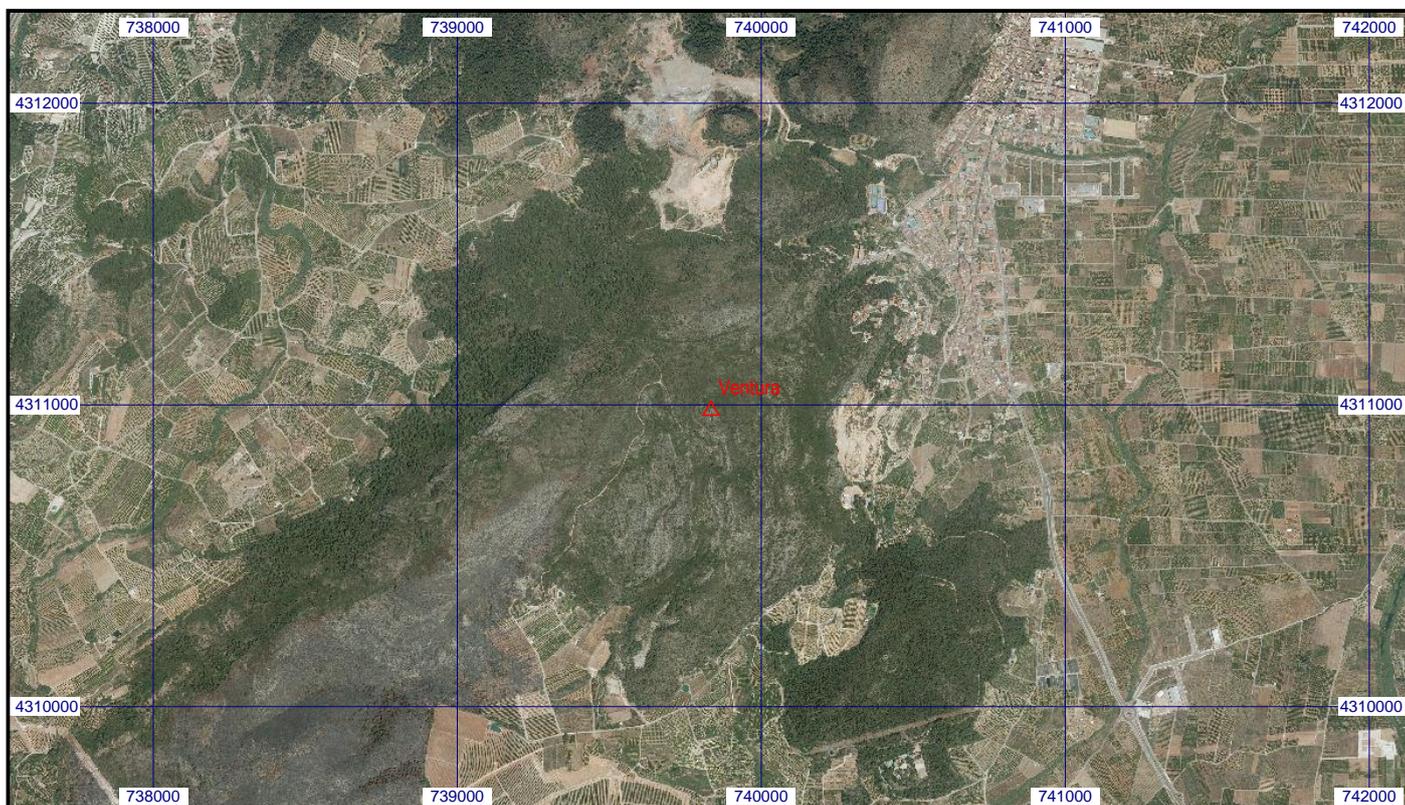
Cartografía de situación

Escala 1:25.000

Coordenadas ETRS89. Huso 30

Acceso:
Desde Ador, tomando como origen de distancias la Plaza de la Fuente, se toma en dirección S. el camino de la Ermita y a los 0,4 Km. se llega a ésta. Siguiendo el camino, asfaltado, se llega a los 0,95 Km. a una rotonda, donde se acaba el camino y se deja el vehículo turismo. A partir de aquí, siguiendo una senda en muchos tramos perdida, se llega al vértice, a pie, empleando 30 minutos en el recorrido.
