## Reseña Vértice Geodésico

Número.....: **80626**  
Nombre.....: **Perro**  
Municipios: **Castuera**  
Provincias: **Badajoz**  
Fecha de Construcción.....: **02 de julio de 1974**  
Pilar sin centrado forzado...: **1,20 m de alto, 0,36 m de diámetro.**  
Último cuerpo.....: **1,20 m de alto, 1,00 m de ancho.**  
Total cuerpos.....: **1 de 1,20 m de alto.**

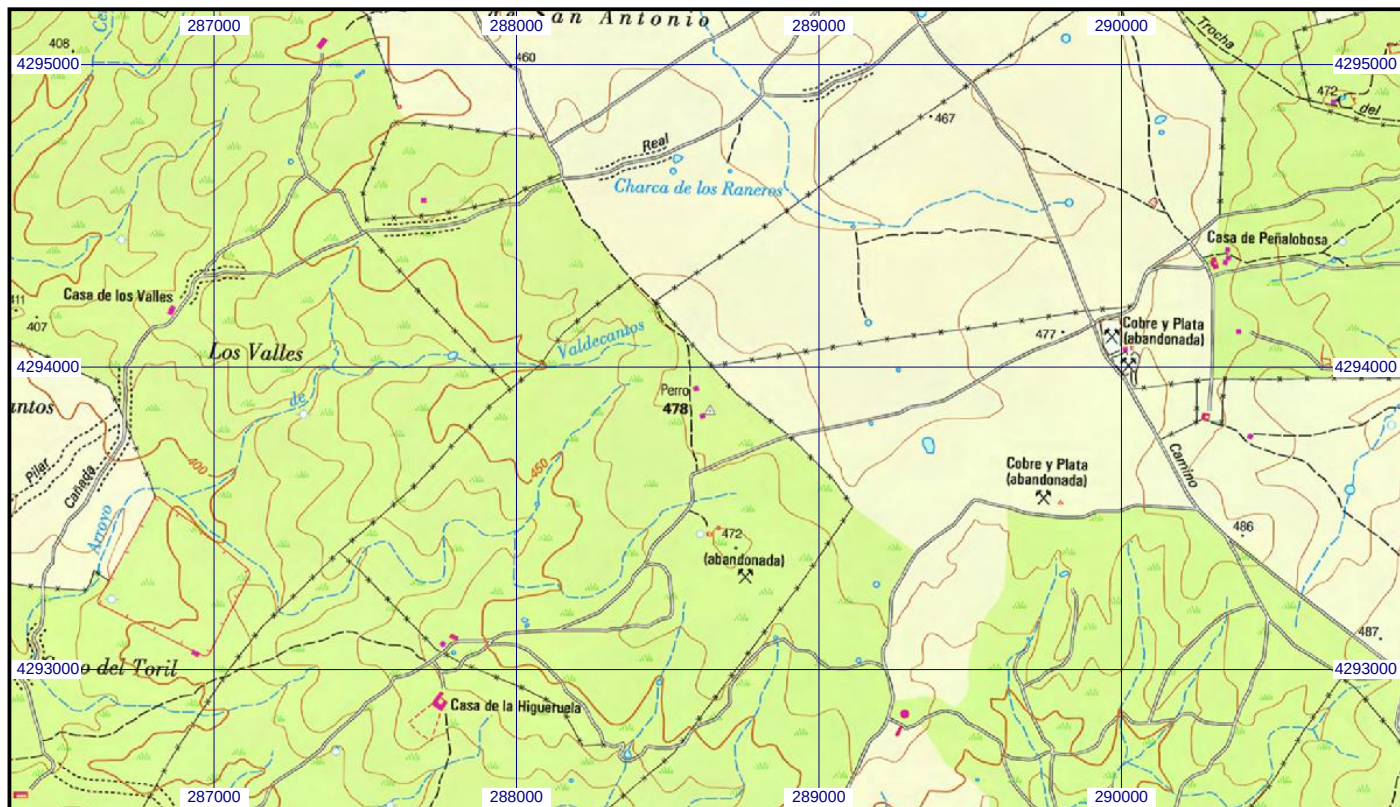
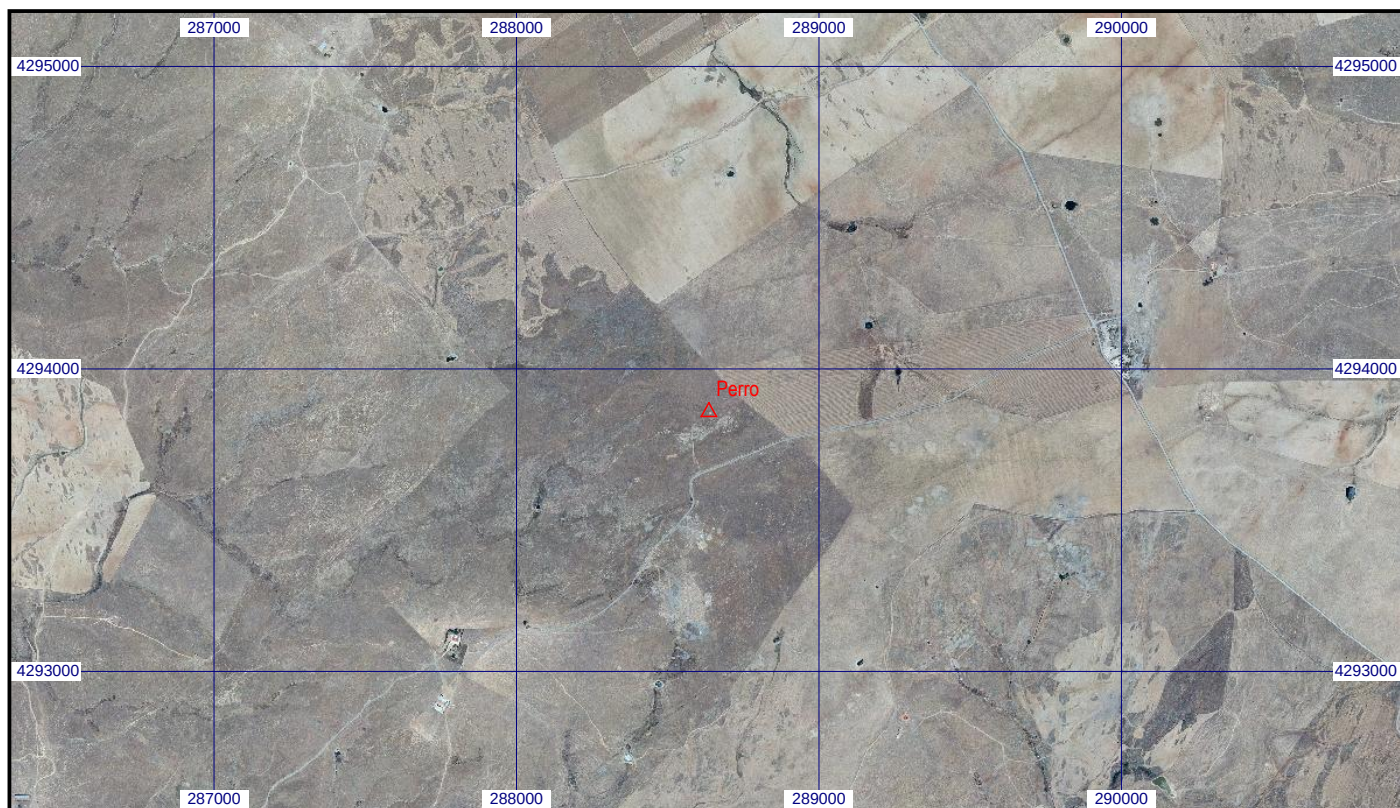
080626 Perro

Escala 1:25.000

Coordenadas ETRS89. Huso 30
