Reseña Vértice Geodésico

Número....: 81348

Nombre....: Cuesta Villahermosa

Municipios: Alhambra
Provincias: Ciudad Real

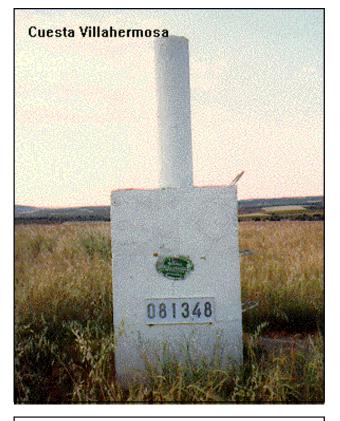
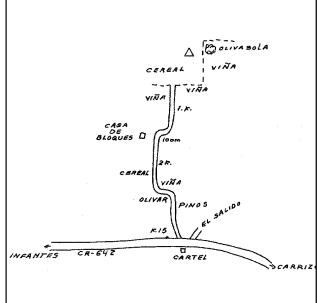
Pilar sin centrado forzado..: 1,20 m de alto, 0,30 m de diámetro. Último cuerpo.....: 1,50 m de alto, 1,00 m de ancho.

Situado en la parte más alta de una meseta, en cereal y cerca de una esquina de viña con una oliva, en el sitio denominado Cuesta de Villahermosa.
