## Reseña Vértice Geodésico

Número.....: **81369**  
Nombre.....: **Umbría**  
Municipios: Carrizosa  
Provincias: Ciudad Real  
Fecha de Construcción.....: 19 de octubre de 1990  
Pilar sin centrado forzado...: 1,20 m de alto, 0,30 m de diámetro.  
Último cuerpo.....: 5,00 m de alto, 1,00 m de ancho.  
Total cuerpos.....: 1 de 5,00 m de alto.

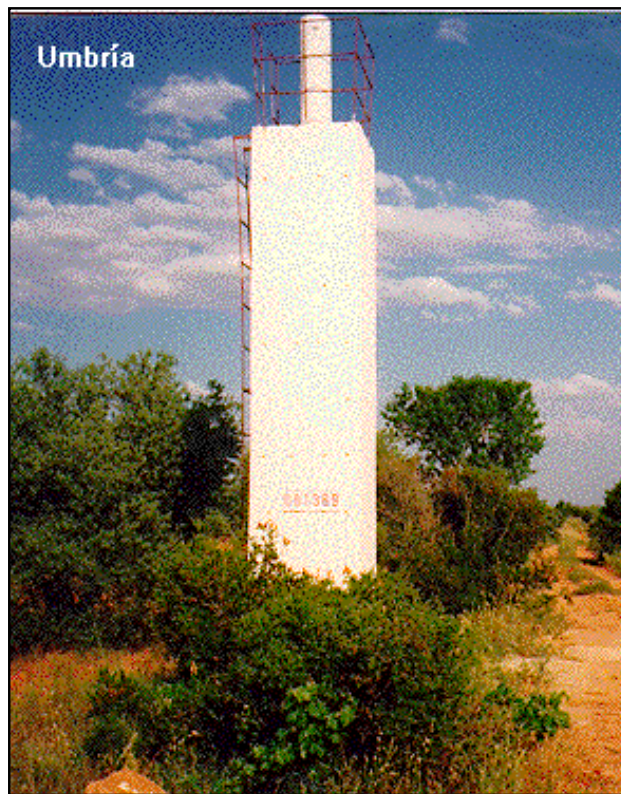
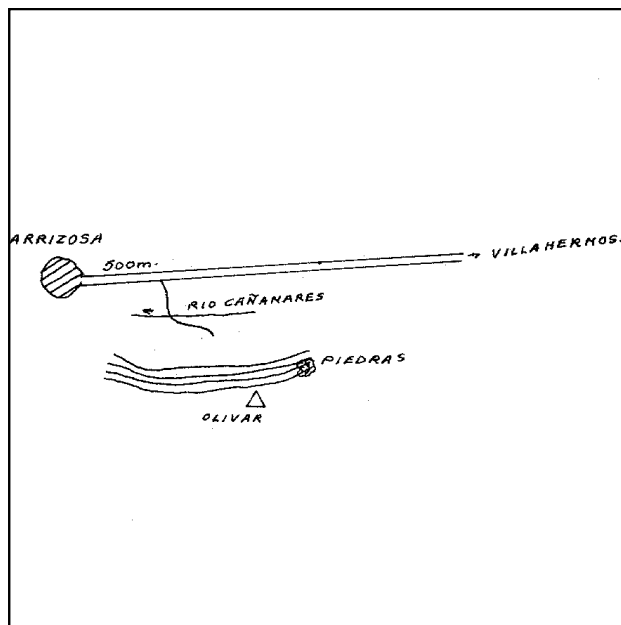
Situado en la loma Umbría de Carrizosa, en su parte N.O., en terreno de olivar y junto al borde de un camino de servicio.
