## Reseña Vértice Geodésico

**Número.....:** 81430  
**Nombre.....:** Loma Sereni  
**Municipios:** Villanueva de la Fuente  
**Provincias:** Ciudad Real  
**Fecha de Construcción.....:** 15 de noviembre de 1990  
**Pilar sin centrado forzado...:** 1,20 m de alto, 0,30 m de diámetro.  
**Último cuerpo.....:** 6,00 m de alto, 1,00 m de ancho.  
**Total cuerpos.....:** 1 de 6,00 m de alto.

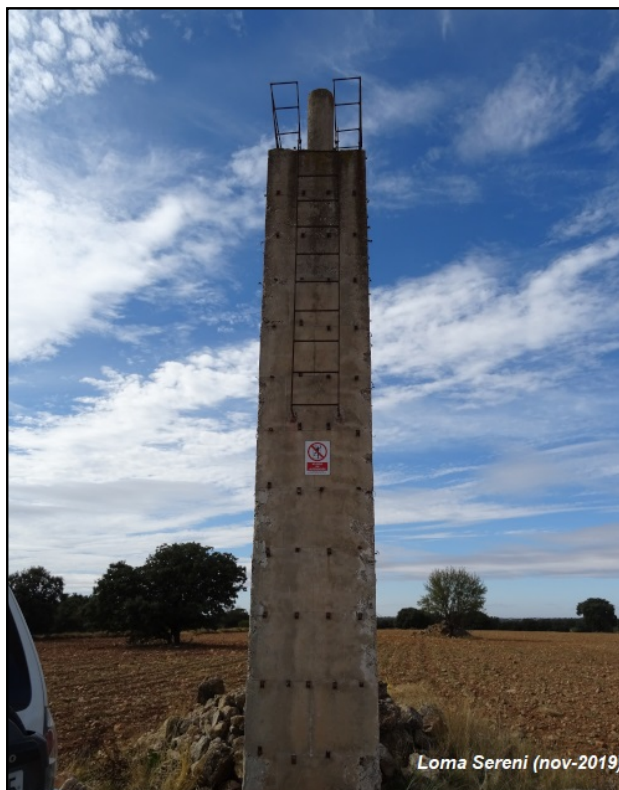
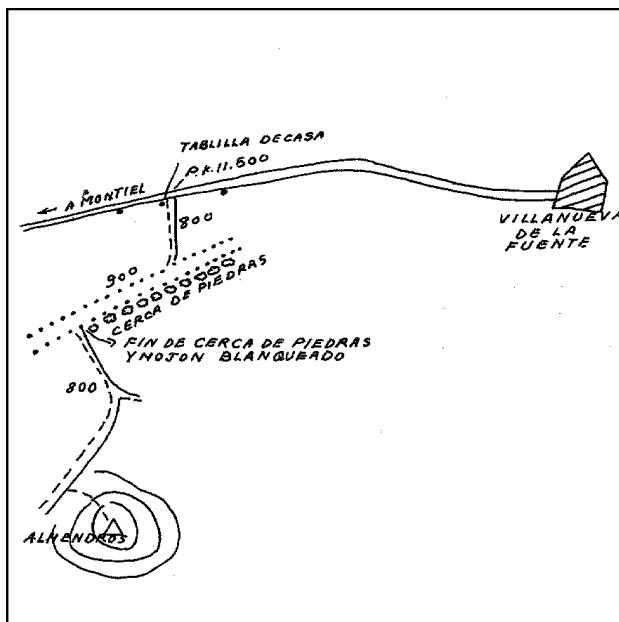
Situado en la loma Sereni, entre almendros, en una parcela de labor abandonada.

Despejado

Son necesarias las medidas de seguridad adecuadas dada la falta de escalera.

Pilar: Deteriorado  
Informe del estado del Vértice: [InfoRG.pdf](#)

Base: Deteriorada
