Reseña Vértice Geodésico 21-jun-2025

Número.....: 82718
Nombre.....: San Amaro
Municipios: Olivenza
Provincias: Badajoz
Fecha de Construcción.....: 04 de septiembre de 1974
Pilar sin centrado forzado...: 1,20 m de alto, 0,30 m de diámetro.
Último cuerpo.....: 1,50 m de alto, 1,00 m de ancho.
Total cuerpos.....: 1 de 1,50 m de alto.

082718 San Amaro

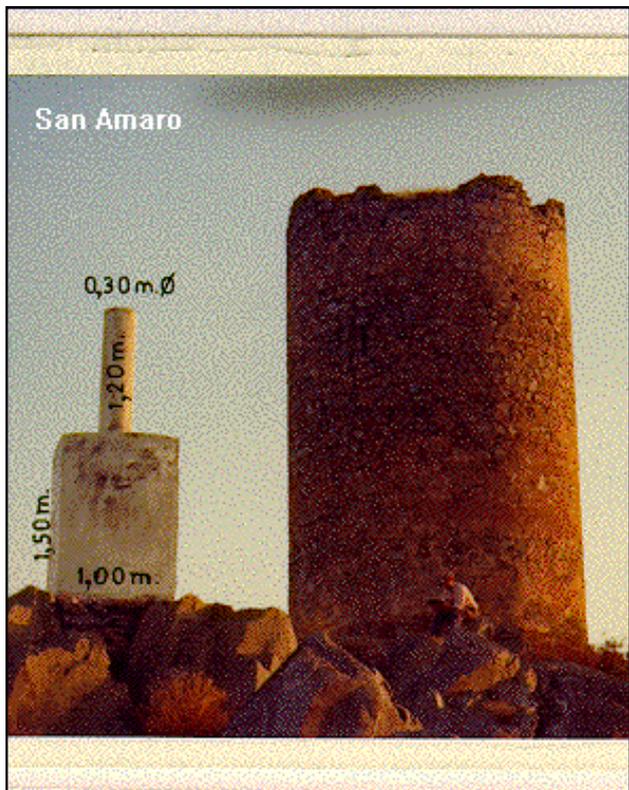
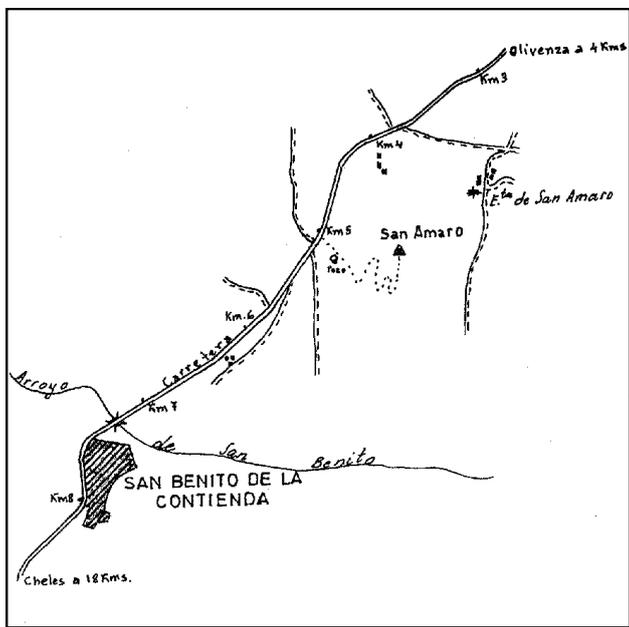
Situado en el monte de San Amaro, sobre roca y a unos 15 m. al S. de un antiguo torreón árabe en estado ruinoso.

Posible sombra de un torreón árabe.
