## Reseña Vértice Geodésico

Número.....: **83301**  
Nombre.....: **Injurias**  
Municipios: **Hinojosa del Duque**  
Provincias: **Córdoba**  
Fecha de Construcción.....: **27 de julio de 1973**  
Pilar sin centrado forzado...: **1,19 m de alto, 0,40 m de diámetro.**  
Último cuerpo.....: **0,81 m de alto, 2,20 m de ancho.**  
Total cuerpos.....: **1 de 0,81 m de alto.**

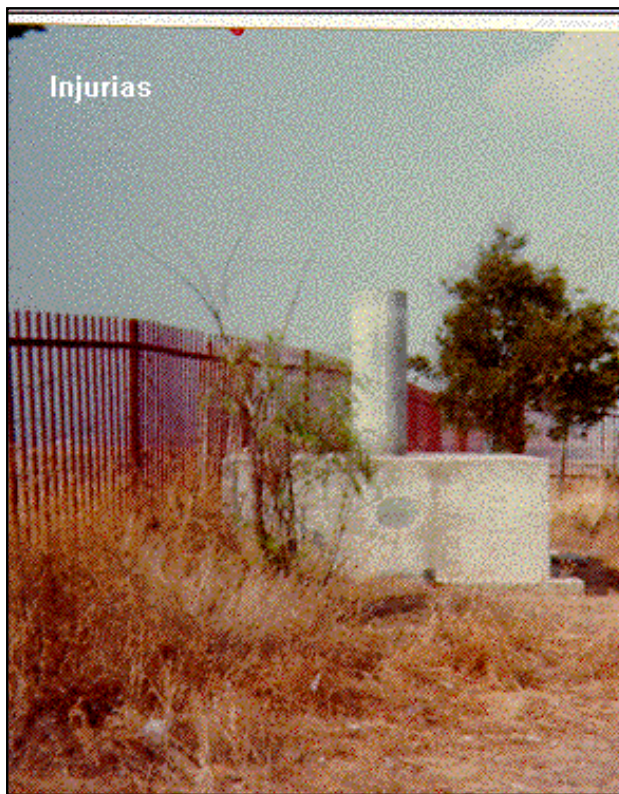
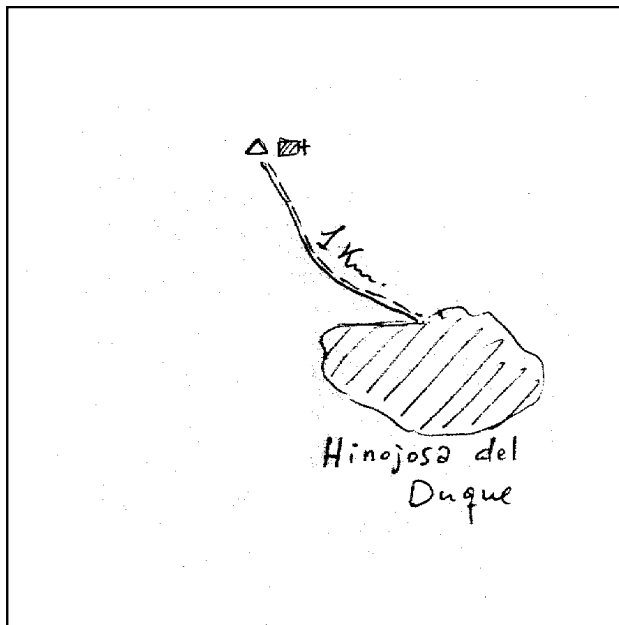
Situado a unos 400 m. al O. de la fachada de la ermita del Cristo de las Injurias, junto al cercado de la misma y dentro del recinto. Fuera hay una antena, una casa y a 70 m. el depósito de agua, con cerca, donde está la excéntrica Injurias.

Posible sombra de un cercado.
