### Red de Infraestructuras Geodésicas

## Reseña Vértice Geodésico

Número....: 83305 Nombre....: San Antón Municipios: Belalcázar Provincias: Córdoba

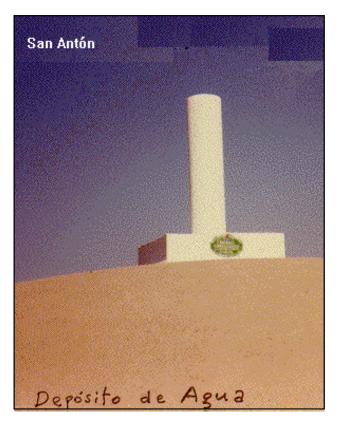
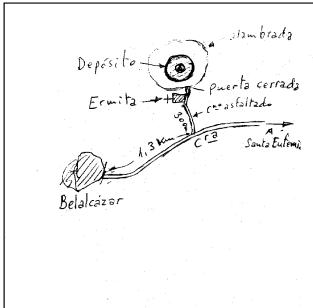
Pilar sin centrado forzado..: 1,20 m de alto, 0,30 m de diámetro. Último cuerpo......: 0,20 m de alto, 1,00 m de ancho.

Situado en lo alto del depósito de agua. La llave la tiene el fontanero del Ayuntamiento.
