Reseña Vértice Geodésico

Número.....: 84839
Nombre.....: Bèrnia
Municipios: Xaló
Provincias: Alacant/Alicante
Fecha de Construcción.....: 10 de diciembre de 1987
Pilar sin centrado forzado...: 1,20 m de alto, 0,30 m de diámetro.
Último cuerpo.....: 0,20 m de alto, 1,00 m de ancho.
Total cuerpos.....: 1 de 0,20 m de alto.

084839 Bèrnia

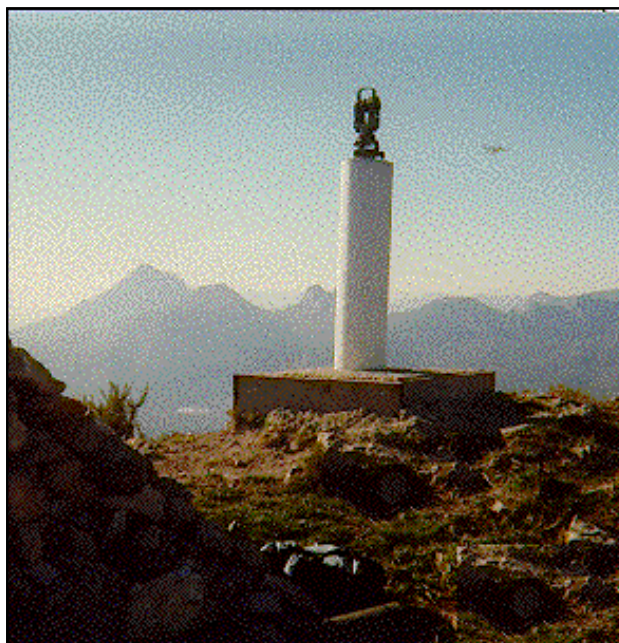
Bernia

Grandes desperfectos en cimentación. Denominación anterior del vértice era Bernia.

Pilar: Deteriorado
Informe del estado del vértice: [InfoRG.pdf](#)

Base: Desperfectos
