Reseña Vértice Geodésico 21-jun-2025

Número.....: 86351
Nombre.....: Venero
Municipios: Aldeaquemada
Provincias: Jaén
Fecha de Construcción.....: 12 de septiembre de 1989
Pilar sin centrado forzado...: 1,20 m de alto, 0,30 m de diámetro.
Último cuerpo.....: 3,00 m de alto, 1,00 m de ancho.
Total cuerpos.....: 1 de 1,00 m de alto.

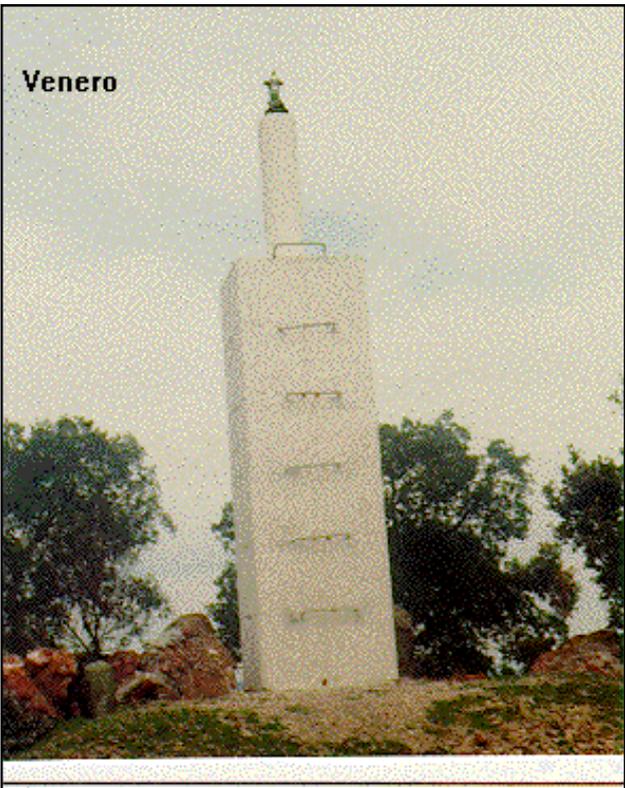
Situación:
Situado en lo alto del cerro Venero.
