## Reseña Vértice Geodésico

**Número.....:** 87770  
**Nombre.....:** Sierra de Reina  
**Municipios:** Reina  
**Provincias:** Badajoz  
**Fecha de Construcción.....:** 10 de julio de 1974  
**Pilar sin centrado forzado...:** 1,20 m de alto, 0,27 m de diámetro.  
**Último cuerpo.....:** 1,00 m de alto, 1,45 m de ancho.  
**Total cuerpos.....:** 1 de 1,00 m de alto.

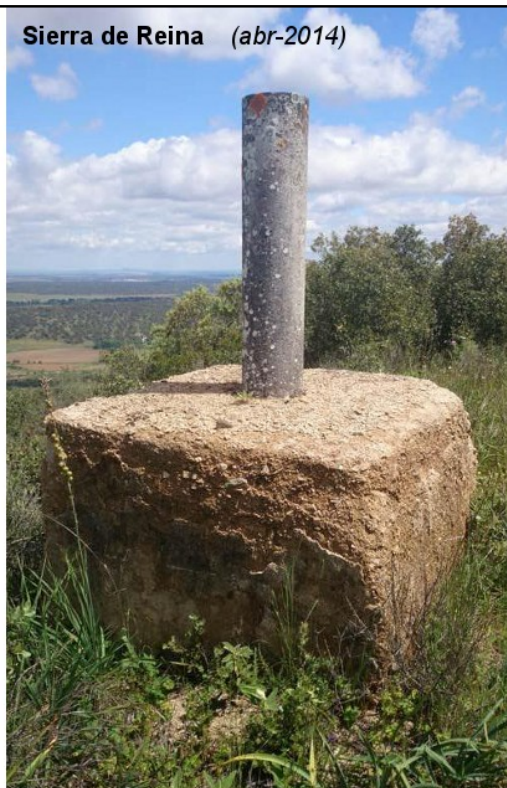
Sierra de Reina (abr-2014)

Estado: 23 de abril de 2014

Pilar: Bueno  
 Informe del estado del Vértice: [InfoRG.pdf](#)

Base: Desperfectos
