**Reseña Vértice Geodésico** 21-jun-2025

**Número.....: 89585**  
**Nombre.....: El Bravo**  
**Municipios: Encinasola**  
**Provincias: Huelva**  
**Fecha de Construcción.....:**  
**Pilar sin centrado forzado...: 1,20 m de alto, 0,30 m de diámetro.**  
**Último cuerpo.....: 2,50 m de alto, 1,00 m de ancho.**  
**Total cuerpos.....: 1 de 2,50 m de alto.**

089585 El Bravo

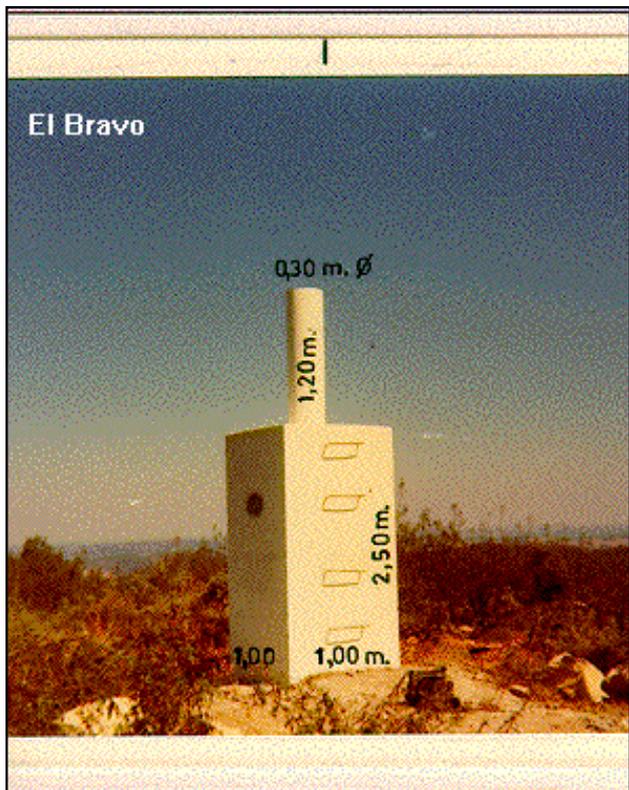
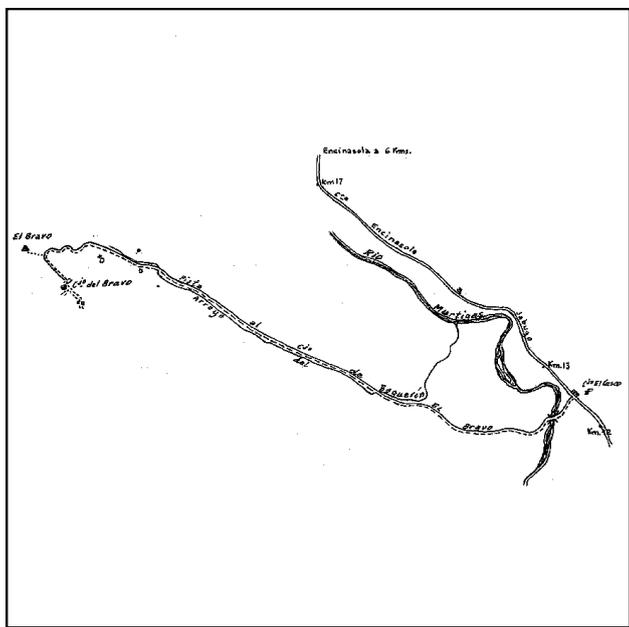
**Situación:**  
 En la parte más alta de un cerrete que hay al NO. del cortijo del Bravo, a unos 20 m. al O. del palomar de dicho cortijo, que es visible desde lejos.

**Horizonte GPS:**  
 Despejado
